## **BABADAĞ GÜNDOĞDU (DENİZLİ) HEYELANI VE ÇEVRESEL ETKİLERİ <sup>1</sup>**

### **BABADAĞ GÜNDOĞDU (DENİZLİ)' LANDSLIDE AND SURROUNDINGS IMPACTS**

**Prof. Dr. Mehmet Ali ÖZDEMİR**

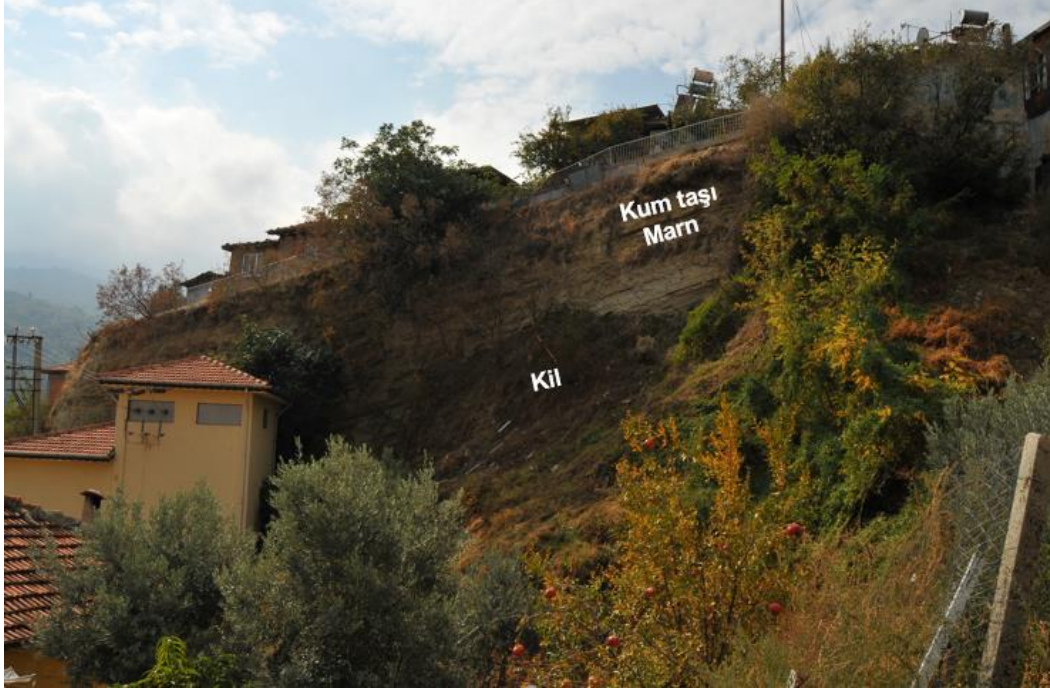
**Fotoğraf 1:** Babadağ ilçe merkezi, mezarlık arkasında vadiye eğimli kumtaşı-marn-kil ardalanması ile metamorfik şistlerin kontağında krip meydana gelmiştir. Krip ve akmanın hızı Japon bilim adamlarının kurdukları sistemle ölçülmektedir.

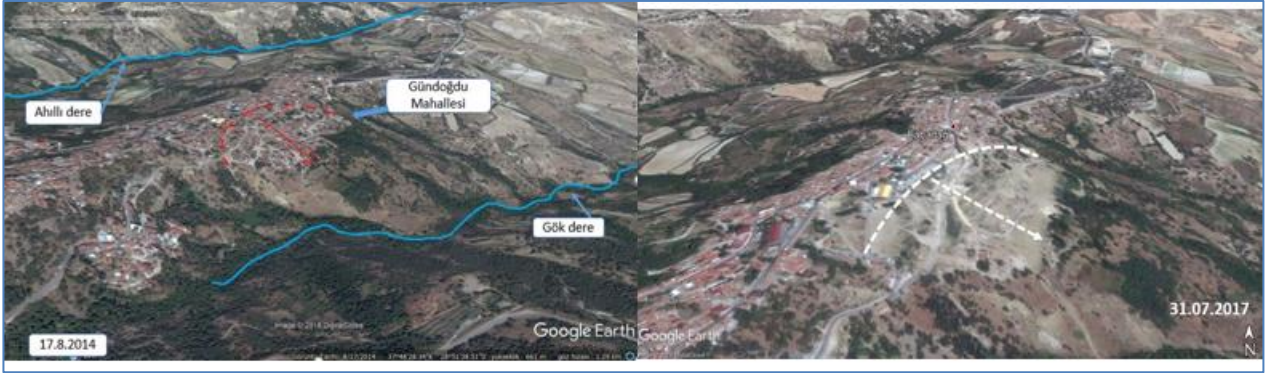
**Fotoğraf 2:** Babadağ ilçesinde heyelan alanının görüntüsü (Google Earth, 31.07.2017).

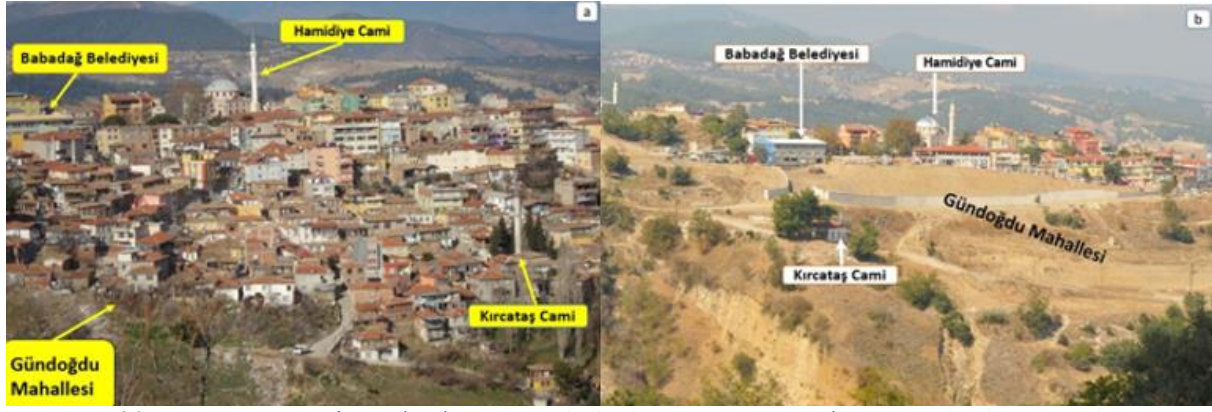
**Fotoğraf 3 a.** Heyelan öncesi Gündoğdu Mahallesi'nin durumu. **b.** Aynı sahanın heyelandan sonraki durumu.

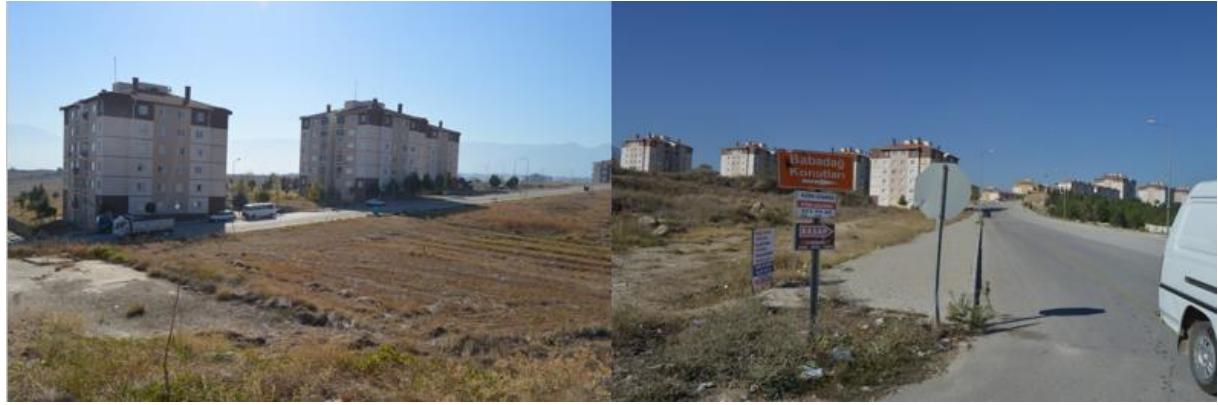
**Fotoğraf 4:** Babadağ ilçesi Gündoğdu Mahallesi'ndeki heyelan afetzedelerinin naklinin gerçekleştirildiği Babadağ TOKİ afet konutları.

Babadağ heyelanı sonrasında Gündoğdu Mahallesi'ndeki afetzedeler için Denizli ilinin 10 km KB'sında TOKİ tarafından Merkezefendi ilçesi Karahasanlı Mahallesi'nde 406 konut, 102 iş yeri inşa edilmiştir. (Foto 4).

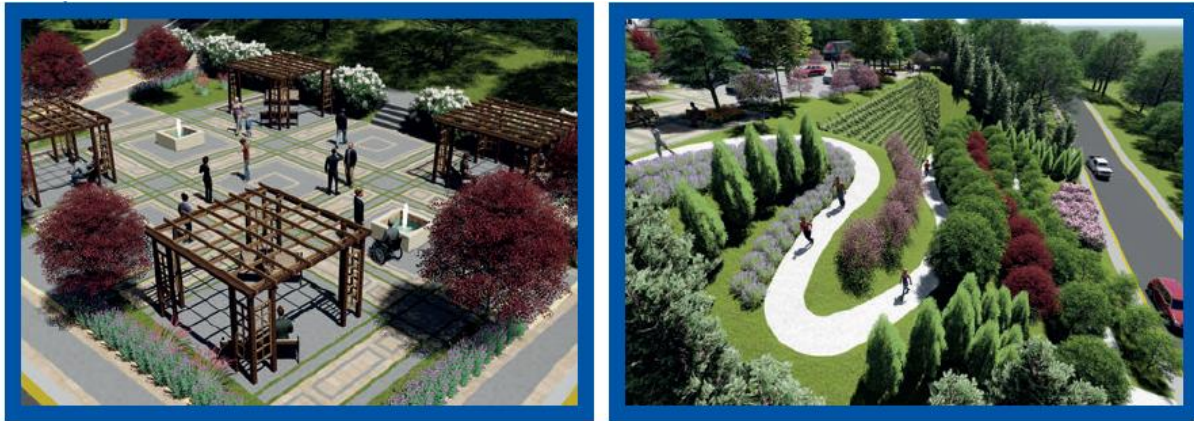
**Fotoğraf 5:** Babadağ'da heyelan sebebiyle boşaltılan Gündoğdu Mahallesi kamulaştırılarak halkın sosyal aktivite ihtiyaçlarını karşılamak amacıyla projelendirilmiş, ancak 2019 yılı itibarı ile proje gerçekleştirilmemiştir.

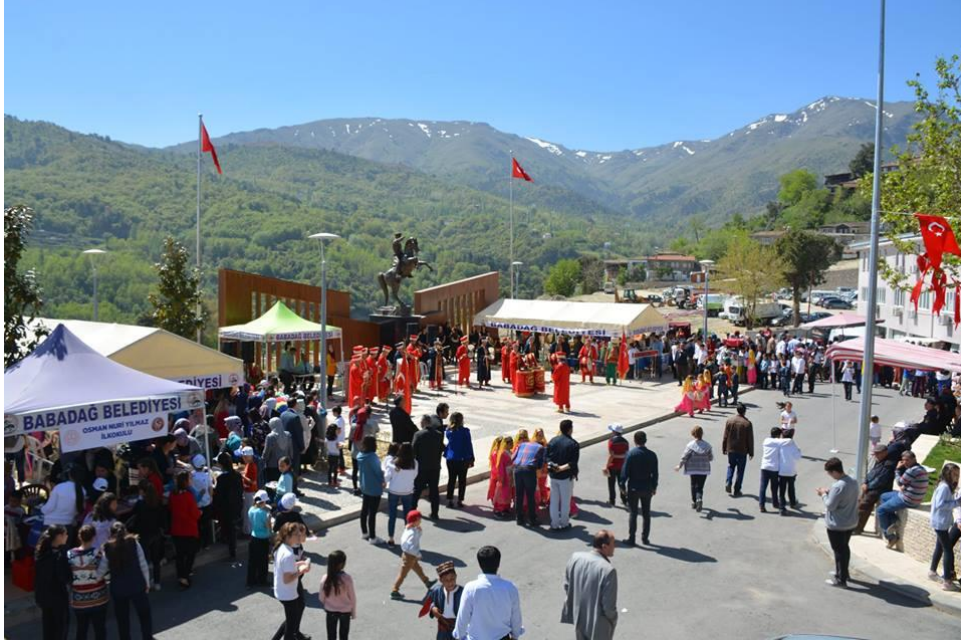
**Fotoğraf 6:** Heyelan alanı olan Gündoğdu Mahallesi, çeşitli etkinlik, tören ve kutlamaların yapılabildiği ilçe meydanına dönüştürülmüş ve dönüştürme çalışmaları halende sürmektedir.

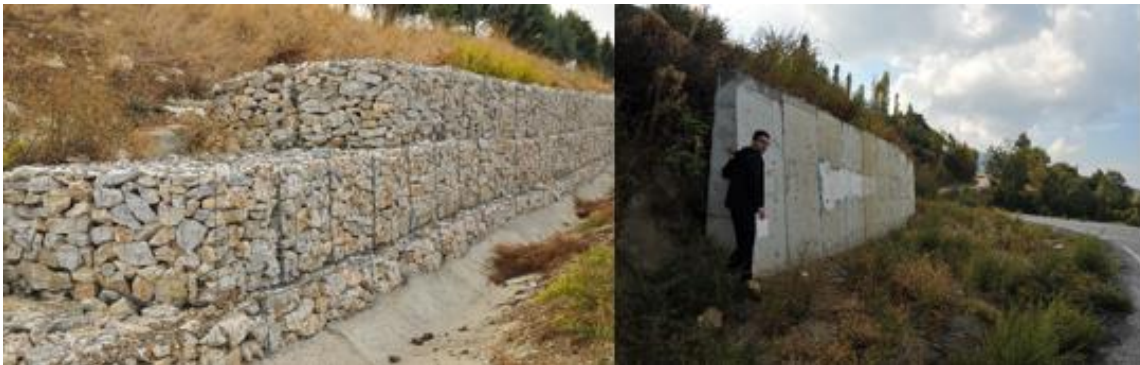
Aktif Babadağ fayına paralel olarak gelişmiş normal fayların kil ve marn birimlerini kesmesi, bu kayalardaki sıvılaşıma, zemindeki deformasyonların oluşmasında önemli rol oynamaktadır. Çalışma sahasında heyelanların en yoğun görüldüğü kesim Ahıllı Deresi ile Gökdere ve Babadağ Deresi arasındaki eğimli sahalardır. Bu sahalarda aynı zamanda Sarayköy-Babadağ yolu bulunmaktadır ve bu güzergâh devamlı olarak heyelan riski altındadır. Söz konusu riski önlemeye yönelik yerel yönetimler, Babadağ-Sarayköy güzergâhına istinat duvarları inşa etmiştir (Fotoğraf 7).

**Fotoğraf 7:** Babadağ-Sarayköy yolunda çelik tel destekli taş duvar ve beton istinat duvarları heyelana karşı tedbir olarak yapılmıştır.

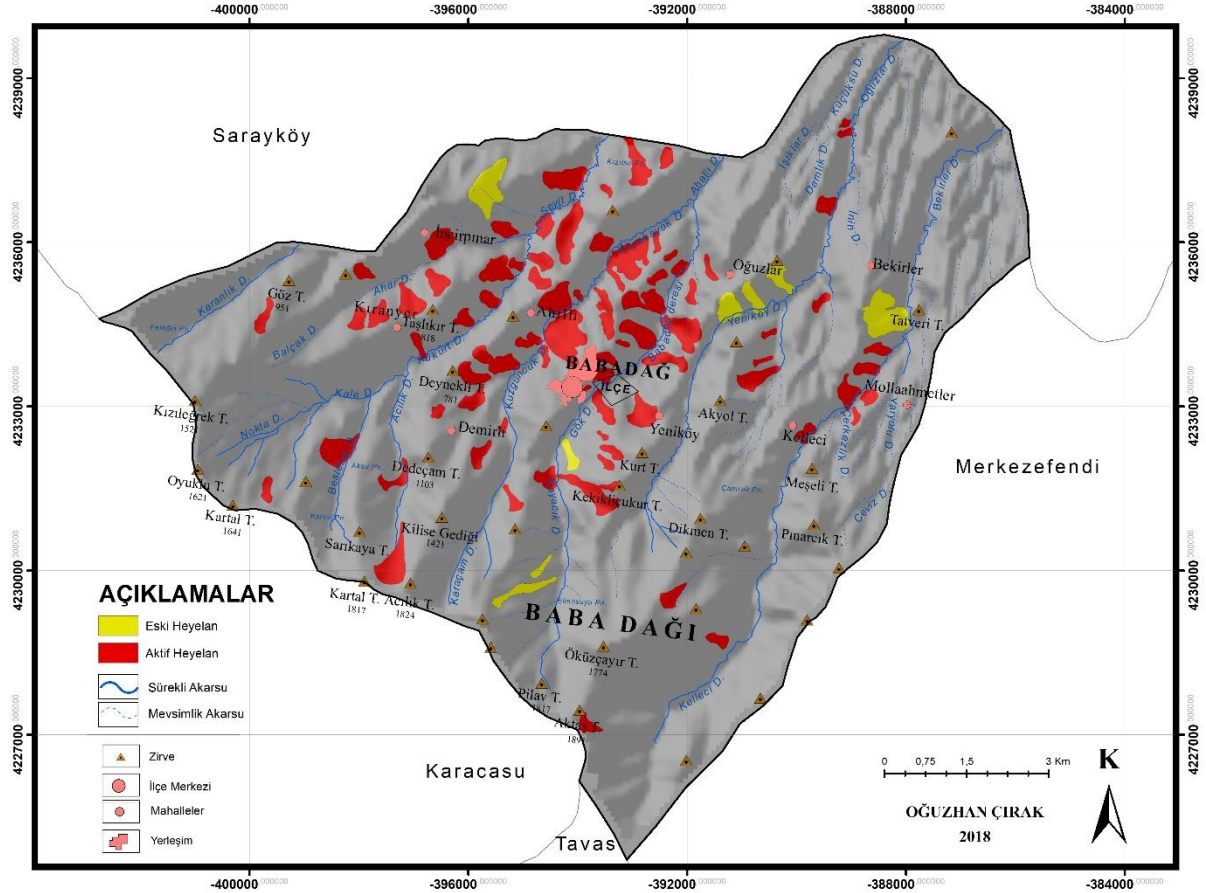
Şekil 3: Denizli/Babadağ heyelan envanteri haritası.

Babadağ ilçesinde geçmişte meydana gelen heyelanlar hakkında bilgi edinmek maksadıyla üretilen heyelan envanter haritası, ilçedeki eski ve halen aktivesini sürdüren heyelanlar görülmektedir. Söz konusu harita mevcut heyelanları gösterdiği gibi gelecekteki olası heyelanlar için de riskli alanları göstermektedir. Nitekim araştırma sahasına yönelik arazi çalışmalarımız sırasında Neojen arazisinde çatlaklar, çökmeler, yarıklar ve kabarmalar, sokaklar ve yollarda daralmalar, ağaç, enerji nakil hatları ve çeşitli yapılarıdaki

bükülme ve eğilmeler tespit edilmiştir. Bu durum, heyelanların halen aktivesini devam ettirdiğini göstermektedir. Babadağ heyelan envanter haritasından da görüleceği üzere ilçedeki heyelanlara karşı yerinde ve zamanında alınan tedbirler, can ve mal güvenliği açısından önemlidir (Şekil 3).
