### 16 Haziran 2022 Tarımsal Arazilere Zarar Veren Ayazini (Afyonkarahisar) Sel ve Taşkın

#### Flood And Overflow Damaging On The Agricultural Lands In Ayazini (Afyonkarahisar) On 16 June 2022

Mehmet Ali Özdemir<sup>1</sup> Hülya Kaymak<sup>2</sup>

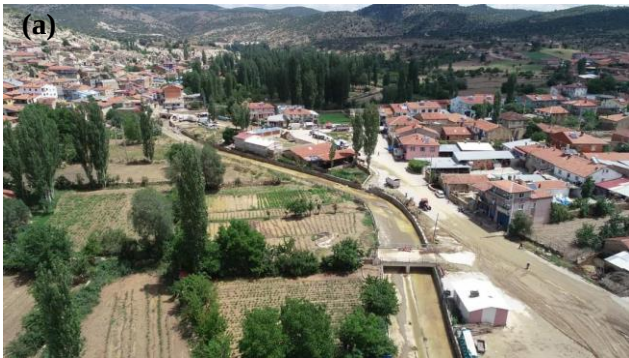
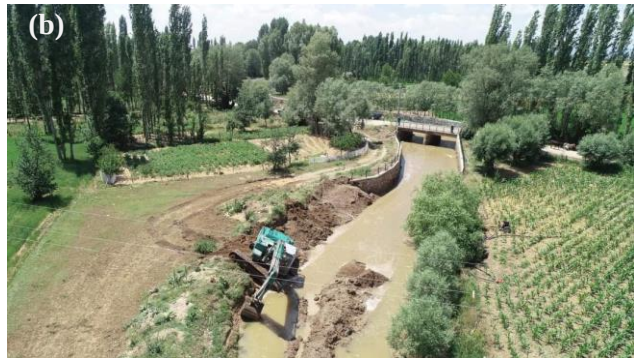
Araştırma sahasında, yerleşim alanları yamaçlardan vadi tabanına doğru yayılmış ve yayılmaya devam etmektedir. Eski yerleşim alanları daha ziyade yamaçlarda yer alırken, yeni konutlar vadi tabanında ve az eğimli birikinti yelpazeleri üzerindedir. Taban arazilerde, az eğimli yamaçlarda, alçak platolar üzerinde tarım arazileri geniş alan kaplamaktadır (Şekil 7, 8a). Afet günü meydana gelen kuvvetli yağışlar, yamaçlarda sel karakterli akışı sağlamış, dereler özellikle de kolay aşınan tuf yamaçlar ve gevşek malzemelerden oluşan birikinti yelpazesi üzerinde yarıntılar oluşturmuş, farklı boyuttaki materyali de beraberinde taşımıştır. Şiddetli yağışlar ve sel suları ile Ayazini Deresi, yatağından taşarak çevresindeki tarım arazilerine zarar vermiştir (Şekil 8b). Ayrıca, vadi yamaçları boyunca yapılan yollar geçirimsizlik üzerinde etki ederek yüzey akışını desteklemiştir. Sahadaki tüm bu antropojenik ve doğal faktörler, 16.06.2022 tarihinde sel ve taşkına yol açmıştır.

Şekil 8. Ayazini Vadisi'nde yerleşmeler, Avlağı Tepe yamaçlarından (solda) vadi tabanına doğru yayılmıştır (a) (url-3). Dere yatağı yakın çevresindeki tarım arazilerinde taşkın etkisi ile ürün kaybı ve hasar daha fazladır. Taşkın sonrası dere yatağında enkaz temizleme çalışmaları yapılmıştır (b).

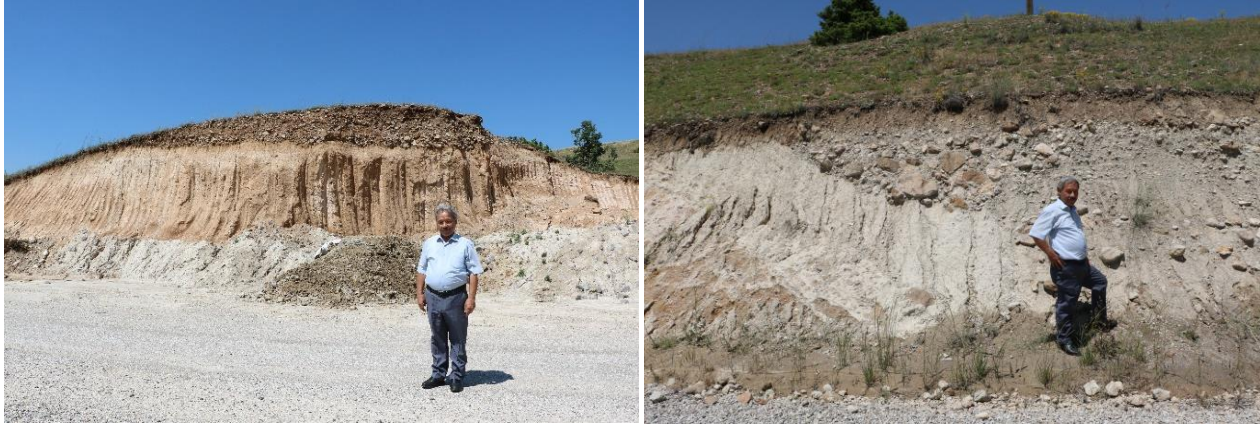
Ayazini sel ve taşkın afeti 16.06.2022 tarihinde meydana gelmiştir. Yörede, eski dönemlere ait sel ve taşkın kayıtlarına ulaşılamamıştır. Ancak, yol yarmalarında ve yamaçlardaki eski taşkın çökellerinden sel ve taşkın olaylarının Pleistosen'de de yaşandığı anlaşılmaktadır (Şekil 9).

Şekil 9. Ayazini yerleşmesi çevresinde tüfler üzerinde farklı lokasyonlarda görülen eski taşkın çökelleri yörede sel afetinin geçmişte de meydana geldiğini göstermektedir.

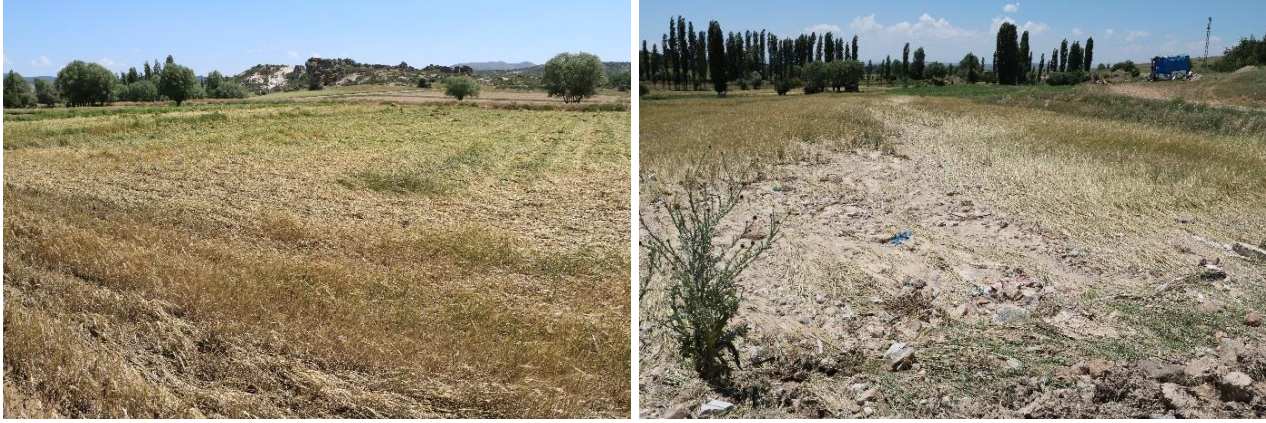
Sel ve taşkın olayının tarım sezonunda meydana gelmesi maddi zararı artırmıştır. Yağışın fazla olması, toprak ve ana kayanın kolay aşınması nedeniyle 570 da'lık tarım arazisi zarar görmüştür. Tarım topraklarında geniş selcik yarıntıları meydana gelmiştir. Yamaçlardan gelen farklı boyutlardaki taşkın enkazı ekili araziler üzerine yayılmış, topraklar adeta balçıga gömülmüştür (Şekil 11). Yaklaşık 300 da'lık arazide buğday, arpa, yulaf gibi ürünlerin başaklanmadan önce sapa kalkma dönemlerinde su altında kalmalarına, çürümelerine ve yatmalarına neden

olmuştur (Şekil 10). Yaklaşık 70 da'lık alanda, şekerpancarlarının çıkma ve 2-3 yapraklı dönemlerinde, su altında çürümeler görülmüştür. Patateslerin çıkma dönemlerinde köklerde çürümelere neden olmuş, yaklaşık 100 da'lık alan zarar görmüştür. 100 da'lık alanda ayçiçeklerinde kırılmalar olmuştur (Tablo 1).

Şekil 10. Ayazini vadi tabanında buğdayların sel ve taşkın sularına bağlı olarak yatması ürün kaybına yol açmıştır.

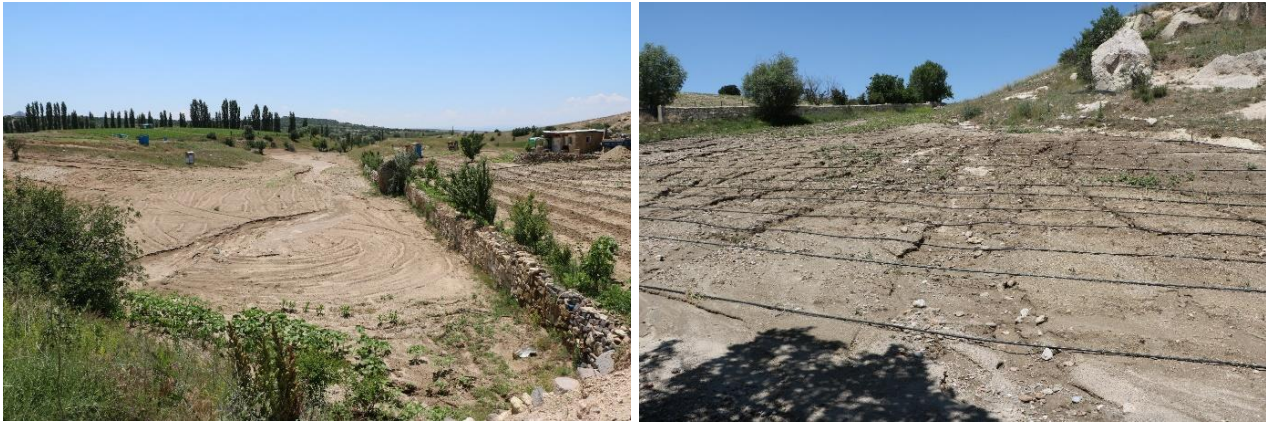
Şekil 11. Ayazini'nde tüfler üzerindeki tarım topraklarında sele bağlı yarıntılar ve enkaz birikimi.

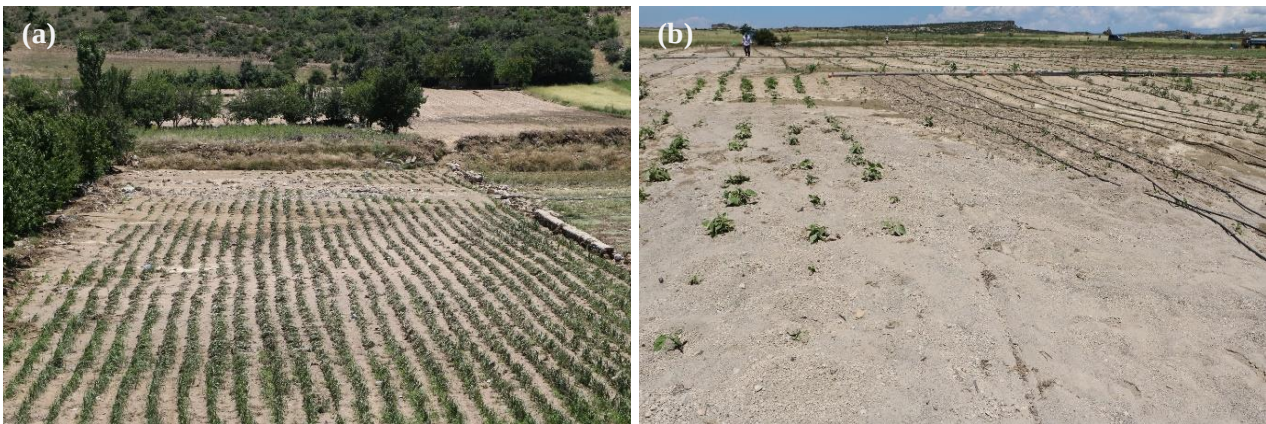
Tarım arazilerinde, kayıtlara geçmeyen hasarlar da bulunmaktadır. Nitekim, afetin hemen ardından yaptığımız saha çalışmaları sırasında mısır, salatalık, fasulye, pırasa, domates, biber tarlaları taşkın ve sel sularının getirdiği materyal altında kalmıştır. Bu ürünlerde çürümeler, yatmalar gözlenmiştir (Şekil 12, 15). Yeniden çapalama, dikim, su ile yıkama ve ilaçlama masraflarını da beraberinde getirmiştir (Şekil 13). Taşkınlardan kurtulan tarım bitkilerinde önemli verim kayıpları gerçekleşmiştir.

Şekil 12. Sel baskınına uğrayan mısır (a) ve fasulye (b) tarlaları. Mısırlarda yatmalar, fasulyelerde çürümeler görülmektedir. Ayrıca, sebzelerin büyük bir bölümü selin getirdiği kum, çakıl gibi enkaz altında kalmıştır.

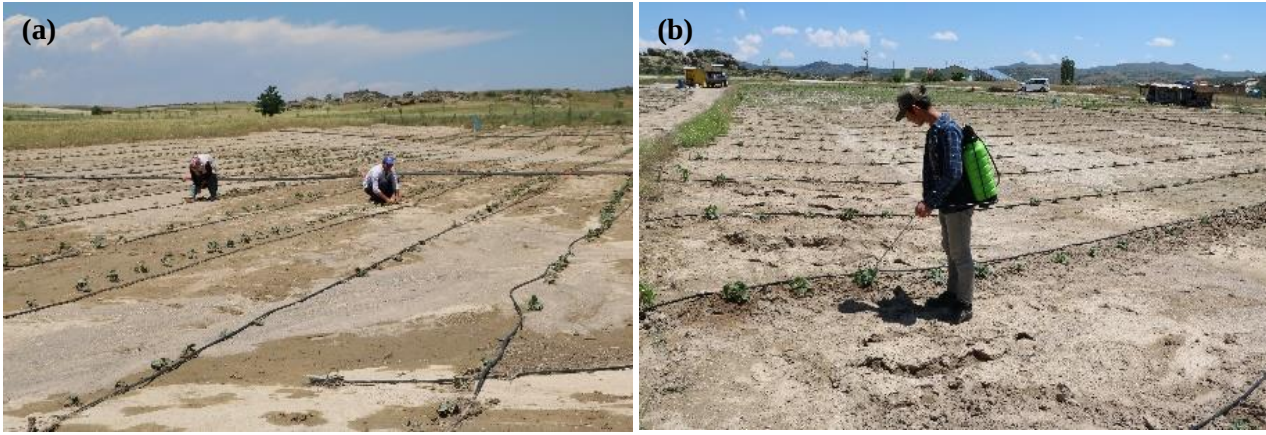
Şekil 13. Sel ve taşkınların verdiği zararı ortadan kaldırmak amacıyla tarım arazilerinde yapılan çalışmalar. Sel enkazı altında kalan kurtarılabilecek durumda olan tarımsal ürünler su ile yıkanarak çapalanmakta (a), kanallar açılmaktadır (b).

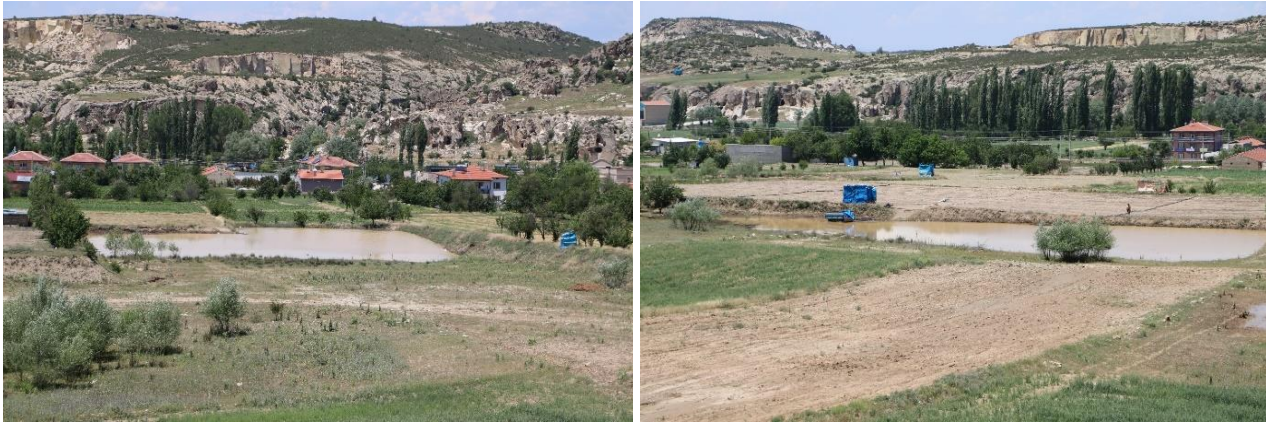
Ayazini Deresi'nin taşkın sularının yayılması nedeniyle göllenmeler meydana gelmiş, toprak adeta balçığa dönüşmüş, ürünlerde hasar ve kayıplar daha fazla olmuştur (Şekil 14, 15).

Şekil 14. Ayazini Vadisi doğu bölümünde, tesviye edilmiş tarım arazilerindeki çukurlukların sel suları ile dolması.

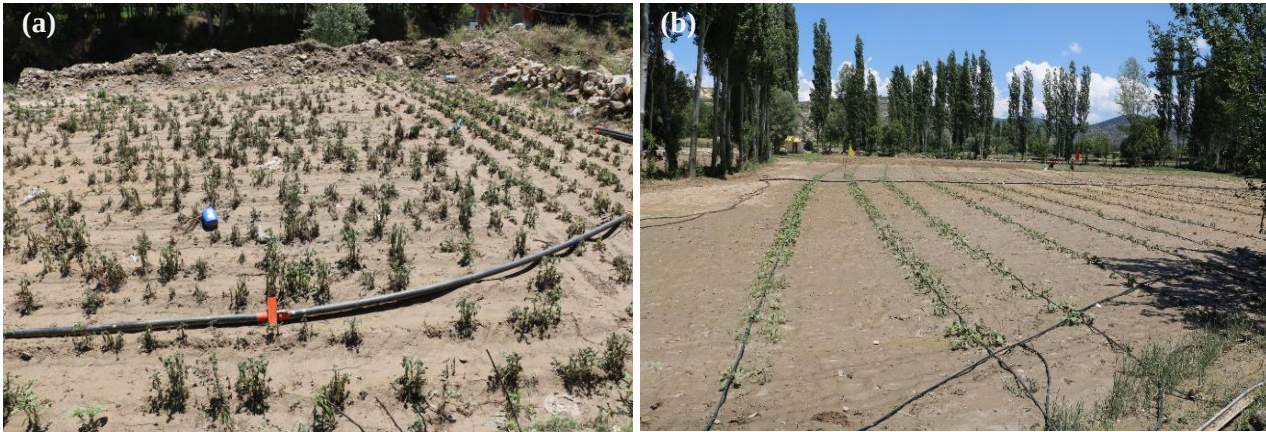
Şekil 15. Taşkın suları patates (a) ve fasulye (b) tarlasında büyük hasara neden olmuş, fidanlarda çürümeler meydana gelmiştir.

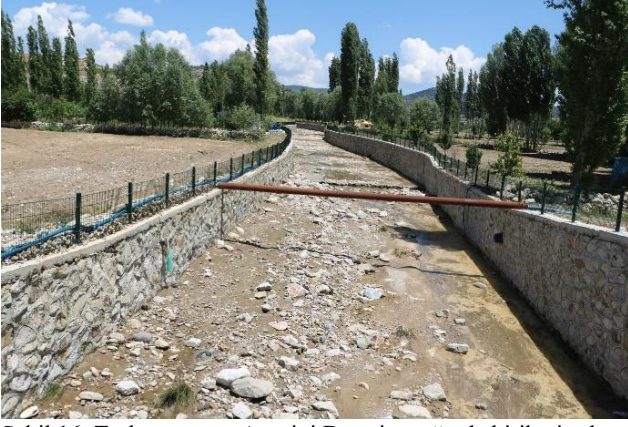
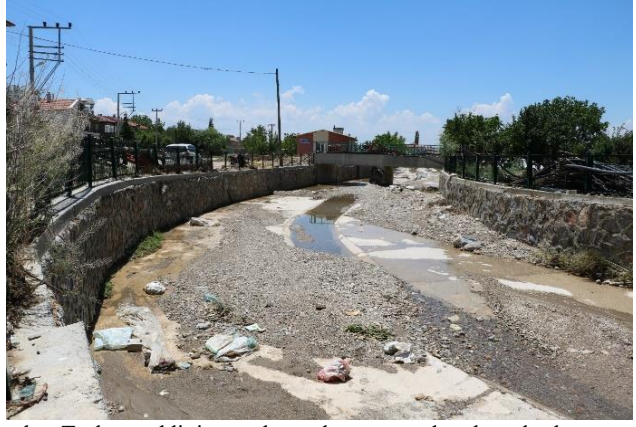
Kuvvetli yağışlar, yamaçlar boyunca derin yarıntılara, oyuntulara, büyük miktarda ve boyutta materyalin taşınmasına sebep olmuştur (Şekil 9b). Yan derelerin getirdiği iri bloklar kara yolunu örtmüştür (Şekil 17). Yamaçlar üzerinde rill erozyonu, dere yataklarında kuvvetli erozyon ve taşınma, buna bağlı sediment birikimi meydana gelmiştir (Şekil 16, 17).

Şekil 16. Taşkın sonrası Ayazini Deresi yatağında birikmiş alüvyonlar. Taşkın seddinin yapılmış olması önceden de taşkınların sorunlara yol açtığını ve bu nedenle taşkın önleme yapılarının yapıldığını göstermektedir.

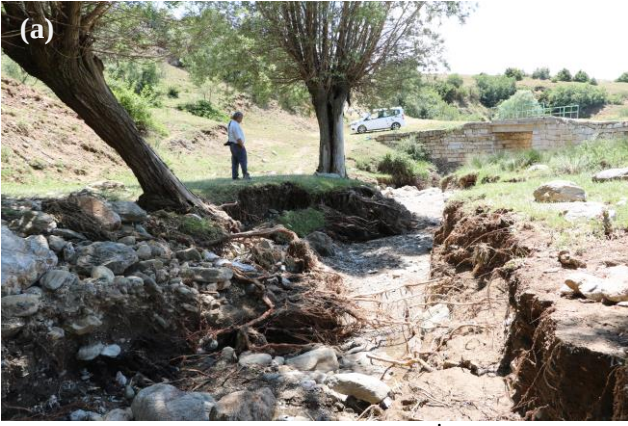
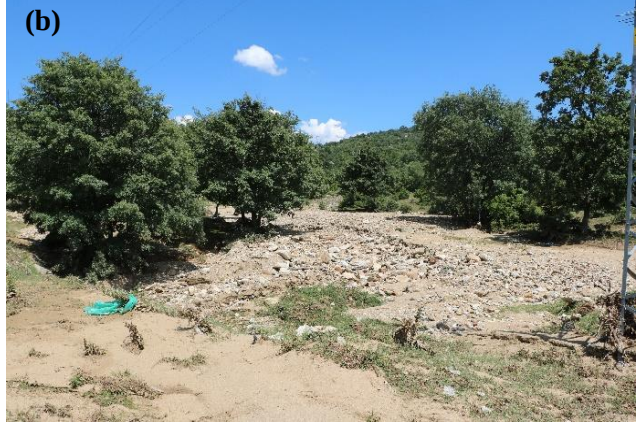
Şekil 17. Selin metamorfik arazideki etkisi. İri kaya bloklarını beraberinde taşıyan sel suları Bayramateşi Tepe yamaçlarındaki metamorfik arazide, Gökgöl Dere yatağında yaklaşık 1 m derinliğinde yarıntı oluşturmuş, ağaç köklerini yüzeye çıkarmıştır (a). Metamorfik arazide yamaçtan inen sel sularının getirdiği güncel taşkın enkazı (b).

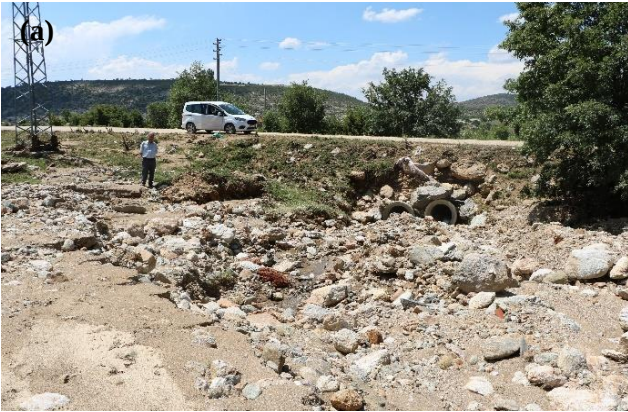
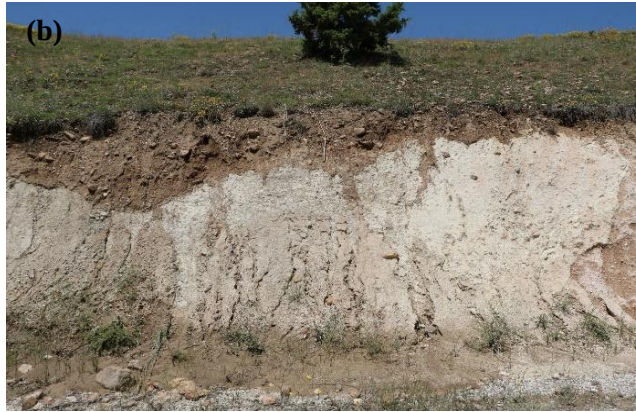
Şekil 18. Yamaçlar boyunca sellerin getirdiği iri blokların ağırlıklı olduğu materyal yol kenarına kadar taşınmıştır (a). Yamaç üzerinde rill'ler ve en üstte taşkın çökelleri (b).

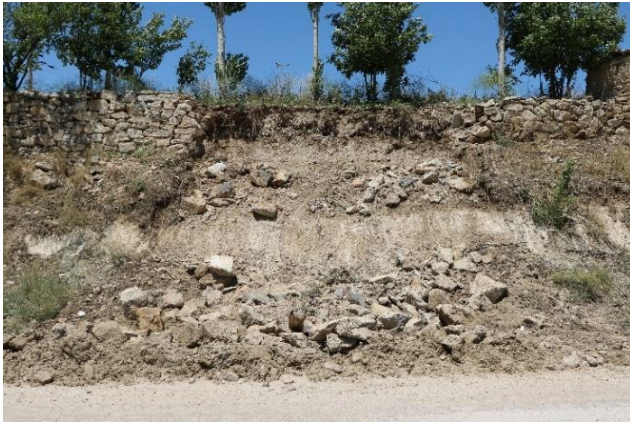
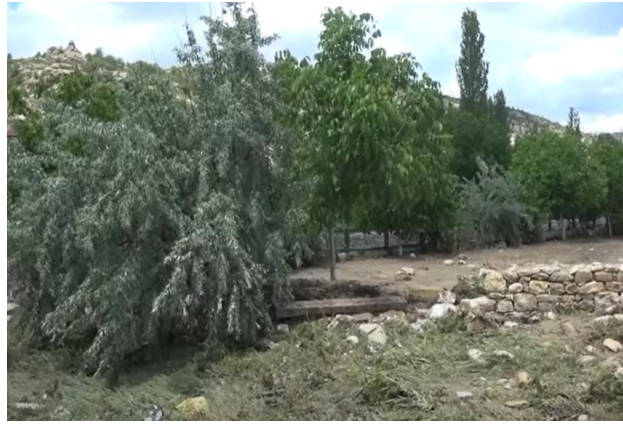
Sel suları, yerleşim alanında sokakları adeta su yolu haline çevirmiştir. Bazı yerlerde bahçelerin duvarları yıkılmıştır (Şekil 19). Köprü ve menfezlerin zarar görmesi nedeniyle tarım arazilerinde 10 kişi mahsur kalmıştır.

Şekil 19. Sel suları tarafından yıkılmış taş duvarlar.

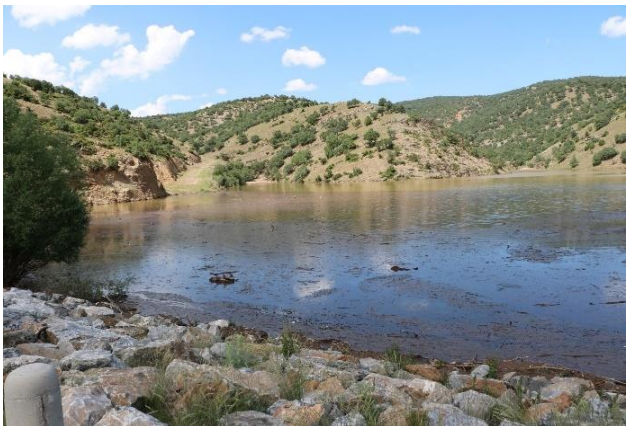
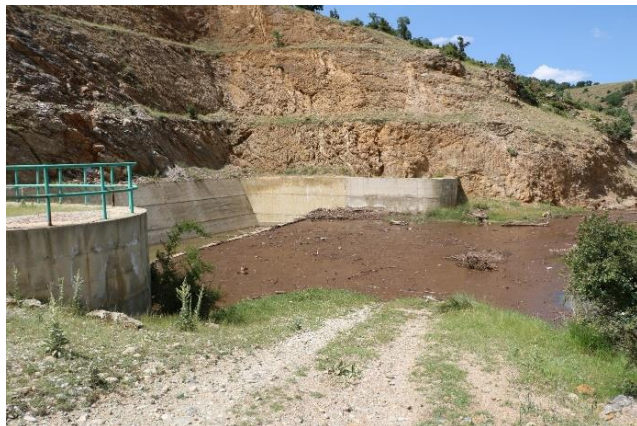
Ayazini havzasının orta kesiminde yağmur sularını veya yüzey sularını tutan Ayazini Barajı bulunmaktadır. Sulama amacıyla yapılan barajın inşası 2007 yılında tamamlanmıştır. Baraj gölünün uzunluğu 1,4 km, temelden yüksekliği 29,5 m'dir. Göletin maksimum kotu 1.242,20 m, maksimum depolama hacmi 1,320 hm<sup>3</sup>'tür. 15.03.2022 tarihinden itibaren göletin su seviyesi maksimum seviyede (kotu 1.242,20 m, hacmi 1,320 hm<sup>3</sup>) olup doluluk oranı %100'dür (Tablo 3). Barajın 16.06.2022 tarihinde %100 dolu olması nedeniyle taşkın önlemedeki etkisi sınırlı kalmıştır (Şekil 20). Ayazini Deresi yatağında taşkın sonrasında barajdan taşan sularla sürüklenmiş ölü balıklara rastlanmıştır.

Şekil 20. Aşırı yağış sonrası Ayazini Barajı, sel sularının getirdiği balık ve çamur malzeme, ağaç parçaları ile kaplanmıştır.

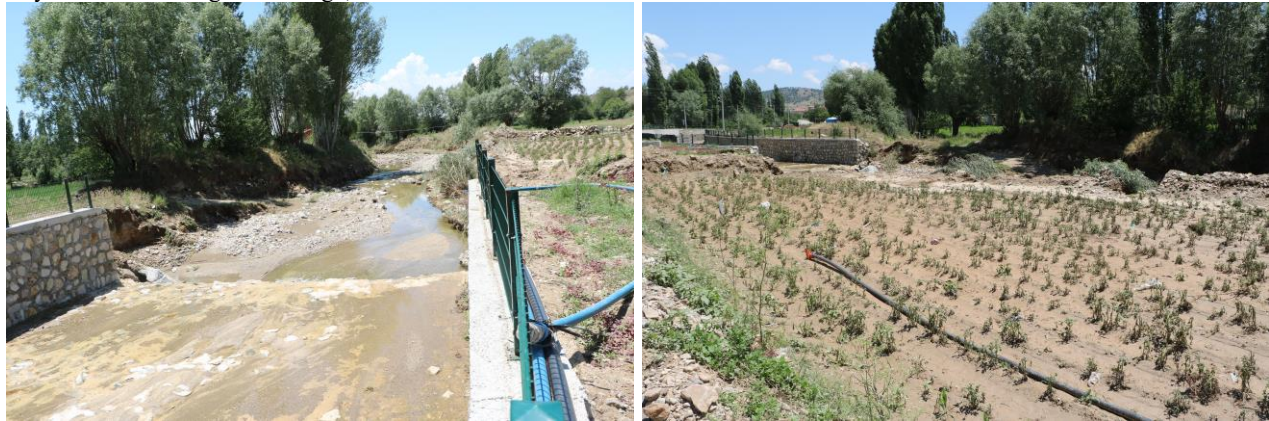
Ayazini yerleşmesi içerisinde geçen dere yatağında taşkın koruma ve kontrol yapıları bulunmaktadır. Bununla birlikte, yapılan ıslah çalışmaları taşkın zararının azaltılması açısından yeterli olmamıştır. Ayazini Deresi'nin duvarlı, toprak ve taş tahkimatlı kanal kesitlerinin özellikleri DSİ 18. Bölge Müdürlüğü (2022) verilerinden alınmış olup tablo 4'te verilmiştir. Verilere göre; duvarlı kanalın yatak genişliği 13 m, tabandan itibaren yüksekliği 3,21 m'dir. Islah edilecek dere uzunluğu 2.240 m olup suyun hızını düşürmek için dere yatağına 16 adet brit<sup>1</sup> inşa edilmesi gerekmektedir. Taş tahkimatlı (930 m) ve toprak kanalın (1.120 m) ıslahı için dere yatağına yedişer adet brit inşa edilecektir (DSİ 18. Bölge Müdürlüğü, 2022) (Tablo 4). Ayrıca, dere üzerindeki taşkın koruma kanalının boyu kısa olup yerleşim alanı içerisinde doğal yatağa geçilmektedir. 16 Haziran taşkınında taş duvarın olmadığı alanda suyun tahrip edici etkisi artmış ve yatağından taşmıştır. Yakın çevredeki tarım arazileri önemli ölçüde zarar görmüştür (Şekil 21). Taşkın sonrasında, bu kesimlere toprak dolgular yapılarak taşkının etkisi en aza indirilmeye çalışılmıştır. Taşkın olumsuz etkilerini azaltmak için ıslah çalışmalarının artırılması zorunludur.

Şekil 21. Taşkın, Ayazini Deresi üzerinde taşkın koruma duvarının olmadığı kesimlerde olmuştur. Suyun ve taşkın materyalinin çevredeki tarım arazileri üzerine yayılması sonucu tarım ürünlerinde büyük hasarlar meydana gelmiştir.

Sel ve taşkın afeti öncesi Ayazini Göletinin %100 dolu olması taşkını engellemede sınırlı kalmasına neden olmuştur. Ayazini Deresi üzerinde taşkın koruma ve kontrol yapıları bulunmakla birlikte, bu yapıların sel ve taşkınları önlemede yeterli olmadığı görülmüştür. Bu nedenle, taşkın riski taşıyan Ayazini Deresi ve kolları üzerinde dere ıslah çalışmaları gereklidir.
