## ÇANKIRI'DA GÜNÜMÜZE ULAŞABİLEN ÜÇ TİCARET YAPISI: KARADAYI HANI, ANADOLU-GOFUROĞLU HANI, TARİHİ DEPOLAR <sup>1</sup>

THREE COMMERCIAL STRUCTURES IN ÇANKIRI TODAY: KARADAYI HANI, ANADOLU-GOFUROĞLU HANI AND HISTORICAL DEPOSITS

**Arş. Gör. Dr. Betül ÖZCAN BALKIR**

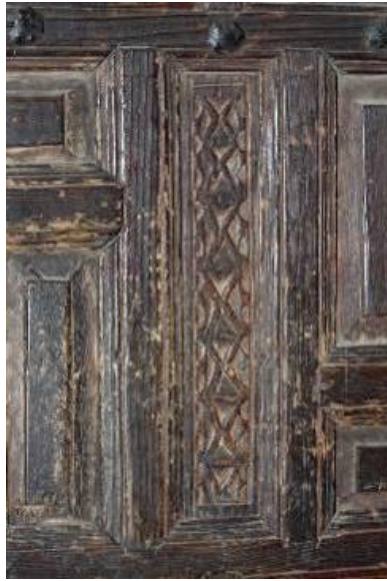
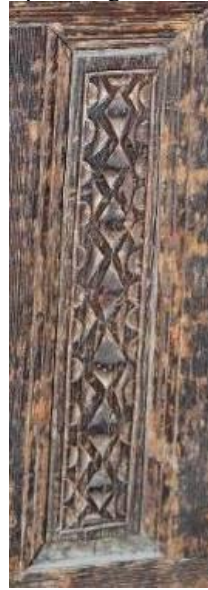
Fotoğraf 26. Kapı dikey eksenindeki bezemeli kartuşlardan

Fotoğraf 27. Kapı dikey eksenindeki bezemeli kartuşlardan

Zemin kat güneyden ikinci odanın kapısı ile dolap kapaklarının bezemesi birbirine benzer özelliktedir. Kompozisyonun düzenlenmesinde küçük farklılıklar vardır. Hem dolap kapakların hem kapının üst tarafındaki enine dikdörtgen boş alanda üst tarafı kıvrımlı altı düz çerçeve alınlık görünümlü bir bezeme oyma tekniğinde yapılmıştır. Kapıdaki alınlığın çerçevesinin üstündeki S kıvrımlar daha girintilidir (Fot.24-28). Kaş kemer görünümündedir. Çerçeveyi içi zikzaklarla dolgulanmış ince bir silme dolandır. Çerçevenin içinde ortada kemerin hatlarına uyacak Çizimde büyük bir daire biçimli rozet, bunun iki yanında boyları içten dışa küçülerek dizilmiş ikişer küçük dairesel rozet daha yer alır. Ortadaki rozetin zikzaklı bir silme çevreler. İçinde ince profilli silmelerle Mührü Süleyman motifi yapılmıştır. Mührü Süleymanın ortasındaki altıgen alanın içinde yine zikzaklarla çerçevelemiş artı şekli yer alır. Büyük rozetin hemen iki yanındaki rozetlerin içinde altı yapraklı yıldız çiçeği motifi, bunların iki yanındaki küçük rozetlerde ise birbirini kesen dört ince silme ile sekizgen meydana getirilmiştir. Ortadaki büyük rozetin tepesinde ortadan ikiye bölünmüş eşkenar üçgen motifi yer alır. Kapının alınlığının altında kalan diğer yüzeyi, yatay ve dikey biçimde yerleştirilmiş profilli çerçeve orta kısımları kabartmalı dikdörtgen kartuşlarla meydana getirilmiş bir kompozisyonla doldurulmuştur (Fot.26-27).

Kartuşlar künde-kârî tekniğinde yapılmıştır. Kapının tam dikey ekseninde kartuşların meydana getirdiği kompozisyonu üstte iki altta bir olmak üzere üç ince dikey, bu gruplama arasında da bir enli yatay kartuş ikiye ayırır. Dikey kartuşlar dört yandan yarım daire dilimlerden oluşan bir silmeyle sarılmıştır (Fot.26-27). Bunun içinde simetrik oyulmuş zikzaklarla geometrik bir bezeme yapılmıştır. Yatay kartuş yine zikzaklı bir silmeyle çerçevelemiş (Fot.28). İçi profilli silmelerin köşegenlerden birbirini kesecek Çizimde yerleştirilmesiyle üçgen bölümlere ayrılmış ve her üçgenin içi de tekrar küçük üçgenlere bölünmüştür.

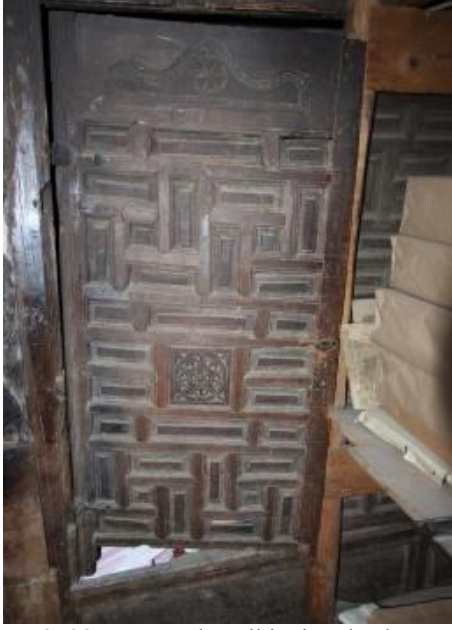
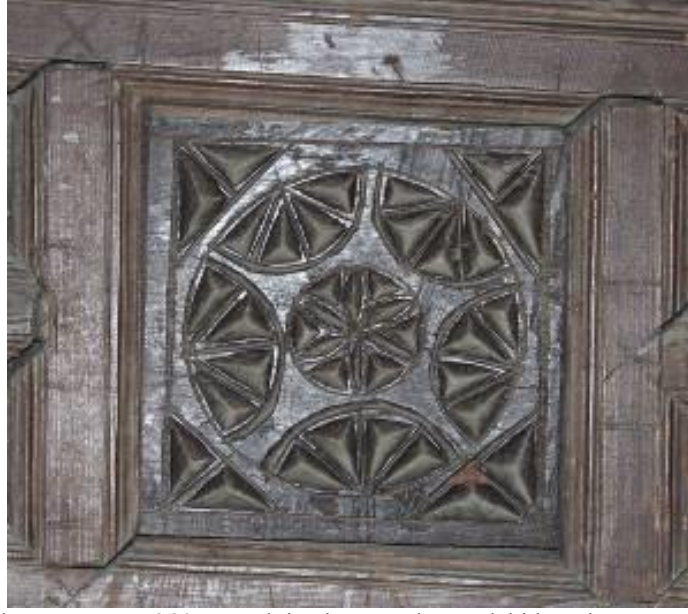
**Fotoğraf 29.** Güneyden ikinci oda batı dolap **Fotoğraf 30.** Batı dolap kapağında ortadaki kare bezeme kapağı

Dolap kapaklarından batıdakinin alınlık kısmında yine zikzak silmeyle çerçevelenmiş altı düz üstü S kıvrımlı alınlık yapılmıştır (Fot.29-31). Yatayda daha geniş ama yüksekliği daha az bir çerçevedir. Üç dilimli kıvrım yayılmıştır. Ortadaki daha yüksekçedir. Ortadaki kıvrımın hemen altında altıgen içinde altı kollu yıldız çiçeği motifi oyulmuştur. Bu kapağında altta kalan yüzeyi kapıdaki gibi künde kari tekniğinde yapılmış birbirini kesen yatay ve dikey yerleştirilmiş dikdörtgen biçimli kabartma kartuşlardan meydana gelen kompozisyona sahiptir. Bu kompozisyonun tam ortasında kare çerçeveli bir geometrik süsleme panosu yer alır (Fot.30). Karenin içinde köşegenlerde üçgen alanlar bırakarak sekizgene dönüştürülmüştür. Bunun içinde iç içe iki daire yer alır. Dıştaki dairenin iç hattına beş yarım daire bitleştirilerek yerleştirilmiştir. İçleri dört üçgen parçaya bölünmüştür. Ortadaki dairenin içinde altı yapraklı yıldız çiçeği

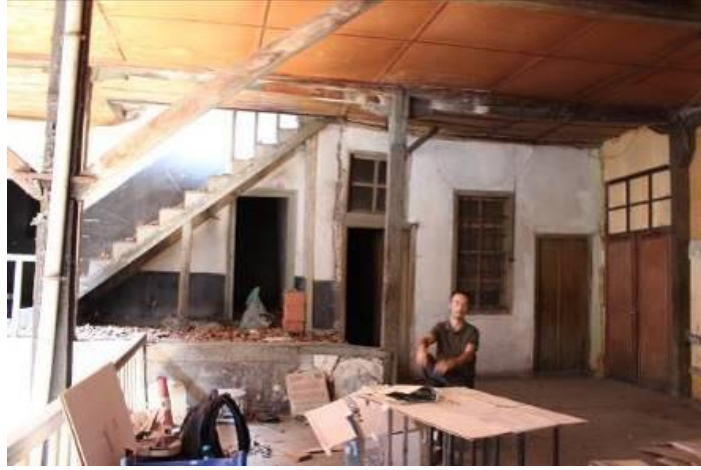
**Fotoğraf 52.** Birinci kat kuzey revak

Birinci katta kuzey cephenin batısında yer alan kapıdan kuzey güney yönlü koridor vasıtası ile revaka ulaşılır. Revak ile koridor arasına sonradan kapı yerleştirilmiştir (Fot.52).

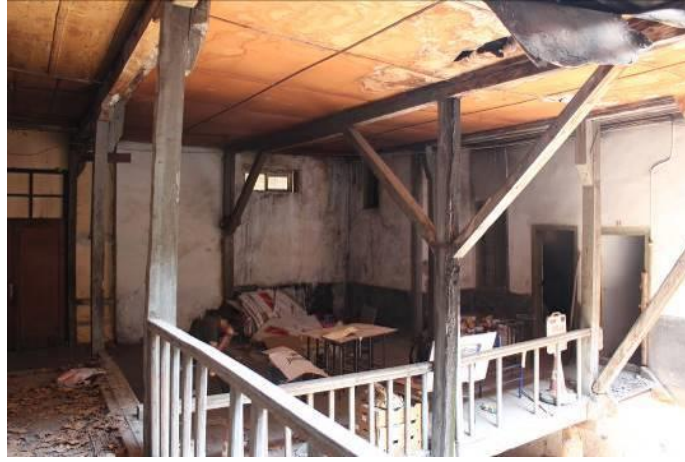
**Fotoğraf 53.** Birinci kat kuzey revak, doğu ve kuzeyi

Koridorun batı tarafında iki oda yer alır. Revak, batı, kuzey ve güney yönlerden avlunun etrafını dolandır. Revakın avluya bakan yanları ahşap direklerle taşınır ve aralarında yer yer kırılıp yok olmuş ahşap parmaklıklar yapılmıştır. Revakın kuzey tarafının zemini batı ve güney tarafa göre alçaktır (Fot.53). Kuzey taraf güney ve batıya göre geniş yapılmıştır. Kuzey doğu köşesinde batıya doğru duvar taşıntı yapar. Burası kahvehane tarafındaki helanın duvarıdır. Kuzey kanatta, doğuda iki, batıda üç oda yer alır. Kuzey kanadın güney doğu köşesinden avluya inen ahşap merdivenler varken, yıkılmıştır.

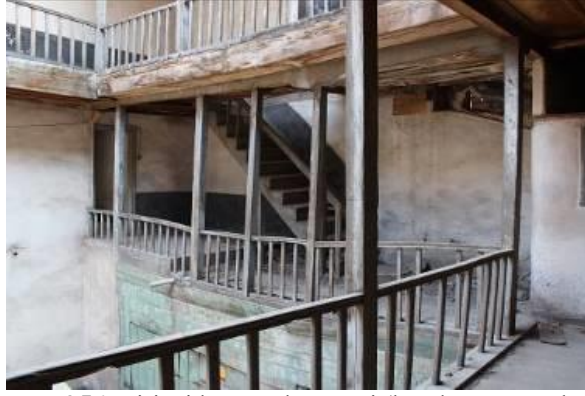
**Fotoğraf 56.** Birinci kat revak güneyi (batıdan güneye bakış)

Batı revaka, batıdaki kuzeyden ikinci odanın kapısı önündeki üç basamaklı merdivenle çıkılır (Fot.56). Batı duvar üzerinde batı revaka açılan üç kapı vardır. Ayrıca revakın kuzeyine doğru ikinci kata çıkan ahşap merdivenler batı duvarına yaslanmıştır (Fot.56-57).

Güney duvarı önüne sonradan hela mekân eklenmiştir (Fot.58). Revakın güney tarafının ortasına yakın yine duvara yaslanmış ikinci kata çıkan merdivenler yer alır (Fot.58). Doğu tarafında fazla yüksek olmayan bir seki yapılmıştır. Güney tarafta doğuda bir oda kapısı göze çarpar. Revakın ahşap tavanı, nem ve bakımsızlık nedeniyle kötü durumdadır.

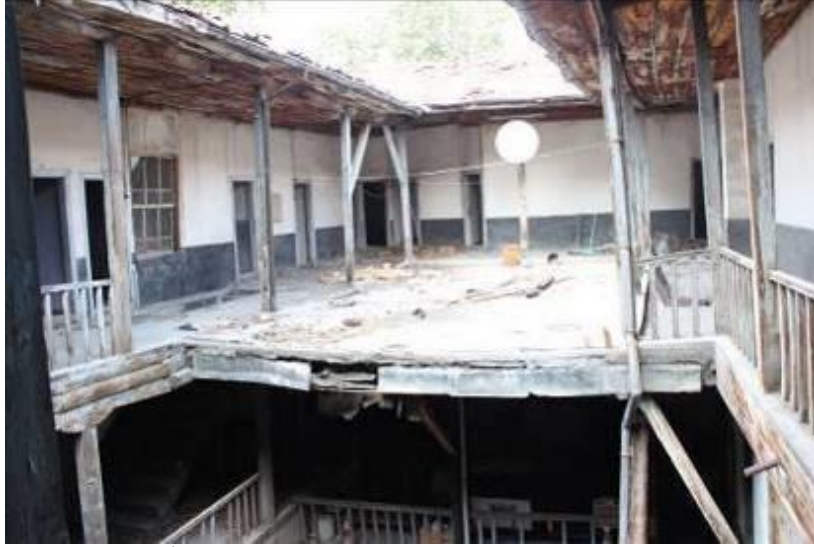
**Fotoğraf 57.** İkinci kat avlu-revak kuzey tarafı (güneyden kuzeye bakış).

İkinci kat revaka hem batı, hem güney taraftaki merdivenlerle ulaşılır. İkinci katta avlunun kuzey tarafı müstakil bir avlu gibi yapılmıştır (Fot.57-60). Revaklı avlu görünümündedir. Avlu birinci kattaki kuzey revakın üzerine denk gelir. Üzeri açık avlunun revak tavanı düz ahşaptır. Buranın güney yarısı zemin kattaki avluya açılan revak biçimindedir (Fot.60).

Avlunun ve revakın etrafına on altı oda dizilmiştir. Batı taraftaki odalar aynı düzlem üzerindeyken (Fot.59), kuzeydeki ve doğudaki odaların avluya bakan cepheleri farklı düzlemlerdedir (Fot.57-58, 61). Kuzey kanatta batıdaki üç odaya köşede içeri doğru yapılan pah üzerine açılmış kapılardan ulaşılır (Fot. 60). Doğu kanatta güneyden ilk üç odanın girişi buldukları alanda oluşturulmuş paralelkenar bir girintinin iki yan ve dip kenarlarına açılmıştır (Fot. 58). Kuzey doğu köşedeki üç odanın girişleri de bu köşede oluşturulmuş küçük dikdörtgen bir hole açılır(Fot. 58, 61).

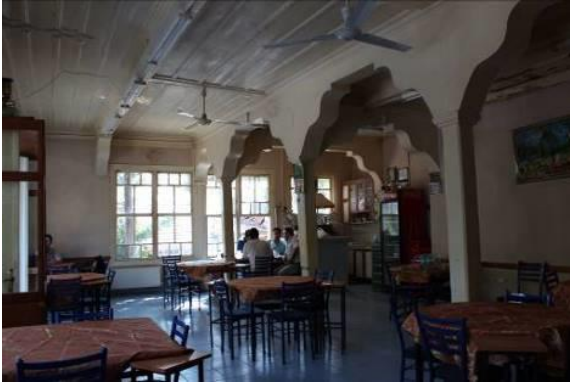
**Fotoğraf 67.** Birinci kat kuzeydoğu köşedeki mekân (batıdan doğuya bakış)

Kahvehane olarak kullanılan ve girişi kuzey cephenin doğu tarafından ayrı bir kapı ile sağlanan mekân en büyük alana sahiptir (Fot.67-68). L biçimli salonun kuzeydeki doğu batı yönlü dikdörtgen tarafı yine doğu batı yönlü yerleştirilmiş beş ahşap direkle ikiye bölünmüştür.

Direklerin ters kare piramidal profilli başlıkları vardır. Başlıkların üstünde S kıvrımlı yastıklar yer alır (Fot.68). Doğudan ikinci ve üçüncü direklerden güney duvarına doğru da S kıvrımlı yastıklar konsol gibi kirişi destekler (Fot. 67-68).

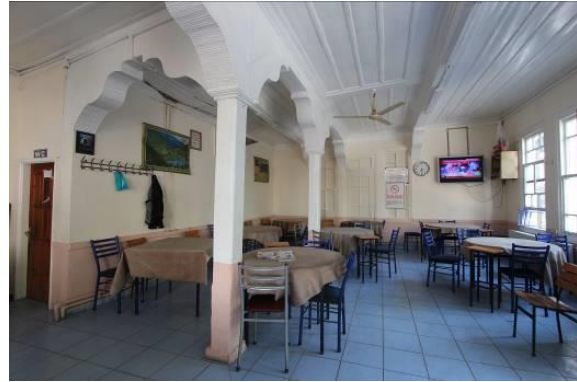
**Fotoğraf 68.** Birinci kat kuzeydoğu köşedeki mekân (doğudan batı ya bakış)

Ayrıca tavan, kuzey tarafında doğu ve batı yönlü uzanan ve duvara bitişik S kıvrımlı konsollarla bağlanan kirişle de desteklenmiştir (Fot.68). Tavandaki bu doğu batı yönlü bölünme kuzeydeki kirişin de direklerle zamanında desteklendiği izlenimini vermektedir.

Mekânın güney doğudaki güneye doğru girintili kısmı üzerindeki sonradan açılmış kapıdan hanın içine bağlantı sağlanmıştır (Fot.68). Ayrıca batı duvarı üzerinde bugün kullanılmayan iki yanda pencere, ortada kapıdan oluşan üçlü bir açıklık söz konusudur. Kapı ve pencereler kitlenmiş ve boyayla adeta mühürlenmiştir.

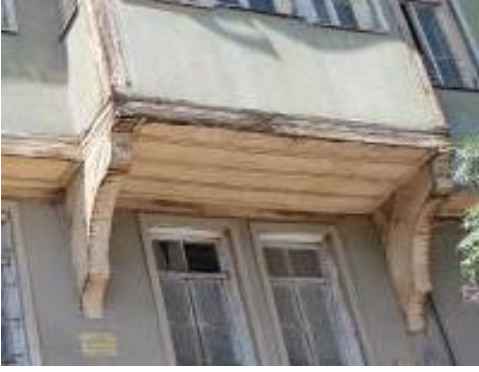
**Fotoğraf 69.** Dışta doğudaki çıkmanın konsolu

Dış konsollar S-C kıvrımlı yapılmış, alt yüzeyleri ince çıtalarla hareketlendirilmiştir (Fot.69). Ayrıca doğu cephenin kuzeyindeki ve kuzey cephedeki çıkmanın konsol bağlantı noktası ön yüzüne ince çıtaları iç içe V şeklinde çakılmasıyla basit bir süsleme yapılmıştır (Fot.69).

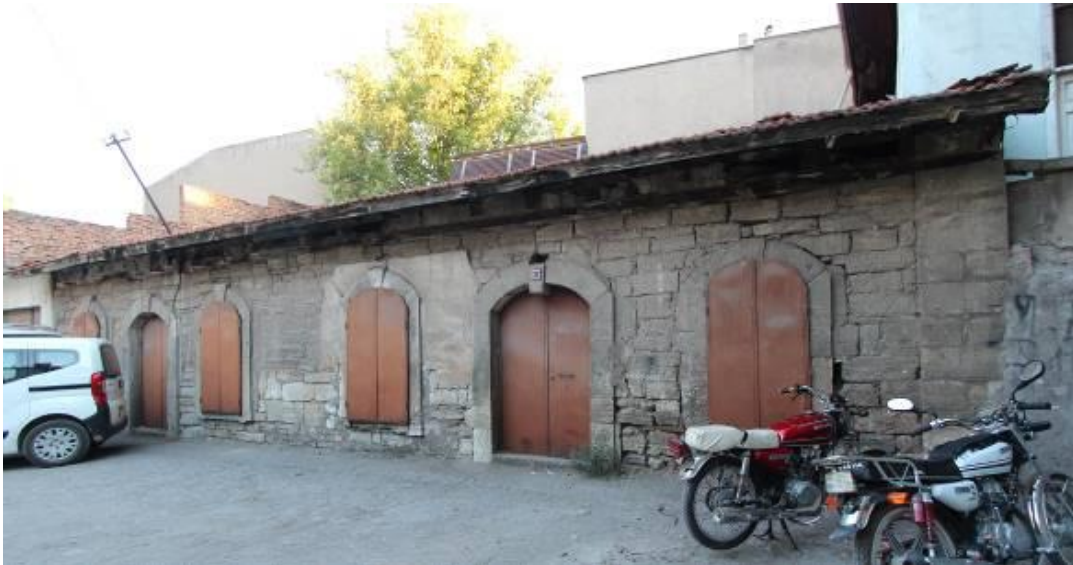
**Fotoğraf 74.** Batıdaki depoların doğu cephesi

Batıdaki depoların doğu cephesi, doğudaki depoların da batı ve güney cephesi görünmektedir. Batı cephe sıvalıyken, sıvalar büyük oranda döküldüğünden taş doku ortaya çıkmıştır (Fot.74). Ana kütle ve örtü sisteminden ibarettir. Çatının doğu yönden uzantısı aynı zamanda saçağı da teşkil etmiştir. Doğu cephenin kuzey ucunda düzgün kesme taş uygulanmışken, duvarın kalan yüzeyi kabayonu taştır. Doğudaki depolar, iki katlı bir düzene sahiptir (Fot.75). Doğu ve güney cephesi tamamen sıvalı olması ve açıklıkların birinci katta yoğun olması nedeniyle kütleli bir izlenim bırakır. Her iki tarafta da pencere ve kapı açıklıkları cephelere kısmen bir hareketlilik kazandırmıştır.

Batı kanadın dođu cephesindeki pencereler de dođu kanadın batı cephesindeki üçlü açıklık düzeninde yapılmıştır (Fot.74). İki pencere ortasında kapı açıklığı düzeni hem kuzey hem güney tarafta uygulanmıştır.

Dođu kanadın ikinci katındaki dikdörtgen üç pencere dışında hepsi basık kemerli boyuna dikdörtgen birer açıklıktır (Fot.74-75). Üstteki dikdörtgen pencereler sonradan açılmış izlenimi verirler (Fot.75). Bunlardan güneye yakın olanı enine dikdörtgen büyük bir açıklığa sahiptir. Kuzeye yakın olan boyuna dikdörtgen, güney cephenin batısına yakın olan ise küçük enine dikdörtgen bir açıklıktır. Birinci kattaki pencereler hemen hemen eşit boyutlarda olup, batı kanattakiler nispeten daha geniştir (Fot.74-75). Pencerelerin önüne demir kepenkler yerleştirilmiştir. Söveleri ve kemerleri düzgün kesme taş olup, kilit taşları taşıntılı yapılmıştır. Her üç cephede yer alan depoların kapıları pencerelere göre daha geniş basık kemerli açıklıklardır. Kemer kilit taşları taşıntılı yapılmıştır. Dođu cephedeki kapılar sokak seviyesi ile aynı seviyedeyken, batı cephede kuzeydeki kapıya bir basamakla inilir. Güneydeki kapı da aynı Çizimde merdivenle inilecek seviyedeyken alt kısmı kapanmış, güneyindeki pencere sokakla aynı hizaya kadar indirilerek kapı olarak açılmıştır. Güney cephedeki kapının da girişine bir basamakla inilir.

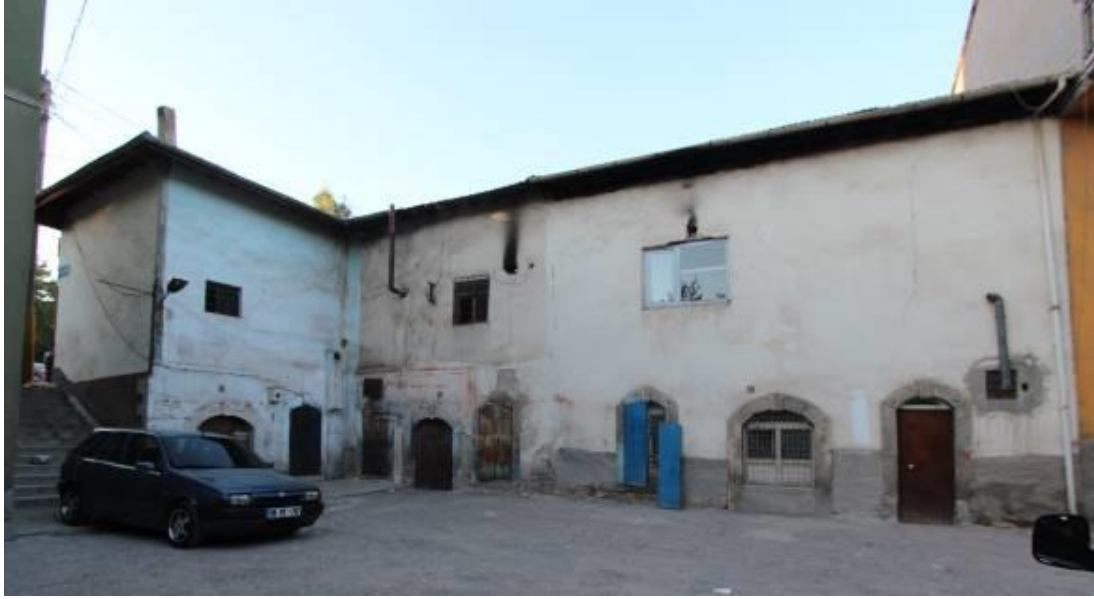
**Fotoğraf 75.** Dođudaki depoların batı ve güney cephesi

Pencere sayıları ve düzenlemeleri cephelere göre farklılık sergiler. Batı tarafta tek sıra pencere söz konusu iken, dođu tarafın her iki cephesinde alt ve üst seviyelere yerleştirilmiş ikişer sıra pencere açıklığı söz konusudur. Dođudaki depoların batı cephesinde üstte iki altta beş pencere vardır (Fot.75). Güney cephede ise üstte ve altta birer pencere açılmıştır (Fot.75). Bu iki cephedeki üst pencereler tek olarak yerleştirilmiştir. Alttakiler ile aynı aksı paylaşmazlar. Birinci katta batı cephenin kuzeyinde yer alan iki pencerenin ortasında kapı yer alır. Bu cephede güneye yakın iki pencereden güneyden ikinci açıklık bugün pencere görünümünde olsa da aslında kapı açıklığı iken alt tarafı kapatılarak pencereye, bunun güneyindeki açıklık ise aslında pencere iken kapıya dönüştürülmüştür (Fot.75). Yani bu tarafta da kuzeyindeki iki pencere ortasında kapıdan meydana gelen üçlü düzen yapılmıştır. Dođu kanadın güney cephesinin dođu ucunda bir pencere yer alır.

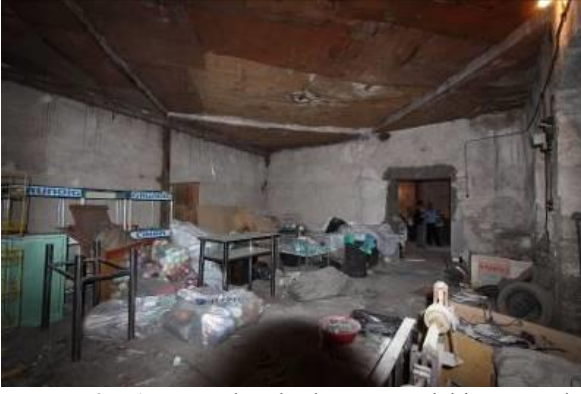
**Fotoğraf 76:** Batı depolardan güneydeki, güneydoğudan kuzeybatıya bakış

Batı kanattaki depolar kuzey güney yönünde kareye yakın hafif yamuk planlıdırlar (Fot.76-77). Sonradan iki deponun arasındaki duvarın dođu ucuna yakın kapı açılarak iki depo arasında geçiş sağlanmıştır. Deponun zemini kot altındadır. Düz ahşap kalaslarla örtülü tavan sonradan kontrplak parçalarıyla rastgele kaplanarak korunmaya çalışılmıştır. Duvarlar sıvanmış ve beyaz boyalıdır; ancak bakımsızdır. Her hangi bir süsleme unsuruna sahip değildir. Pencere açıklıkları dış kütledeki ile aynı düzen ve görünüşü yansıtırlar (Fot.78). Pencerelerin iç söveleri de kesme taşır. Basık kemerlerinin eğimi dış kemere göre daha hafiftir.

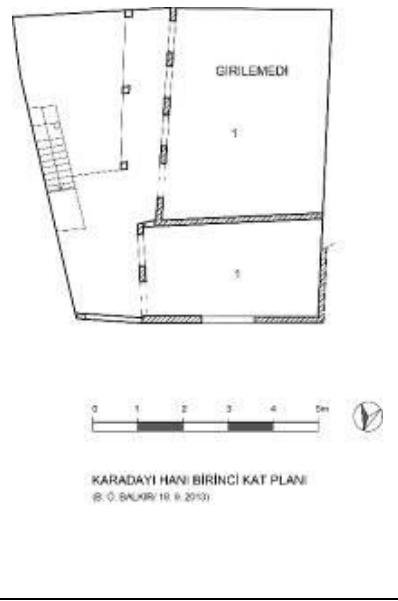
**Tablo 1.** Ticaret yapılarının planları

Karadayı Hanı Ahır Katı	Karadayı Hanı Zemin Katı	Karadayı Hanı Birinci Kat
