# ALANYA HASBAHÇE; BİR SELÇUKLU SULTAN BAHÇESİ KORUMA SÜRECİNİN DEĞERLENDİRİLMESİ

## Alanya Hasbahçe; Evaluation Of The Protection Process Of A Seljuk Sultan Garden

Öğr. Gör. Dr. Evren TANDOĞAN

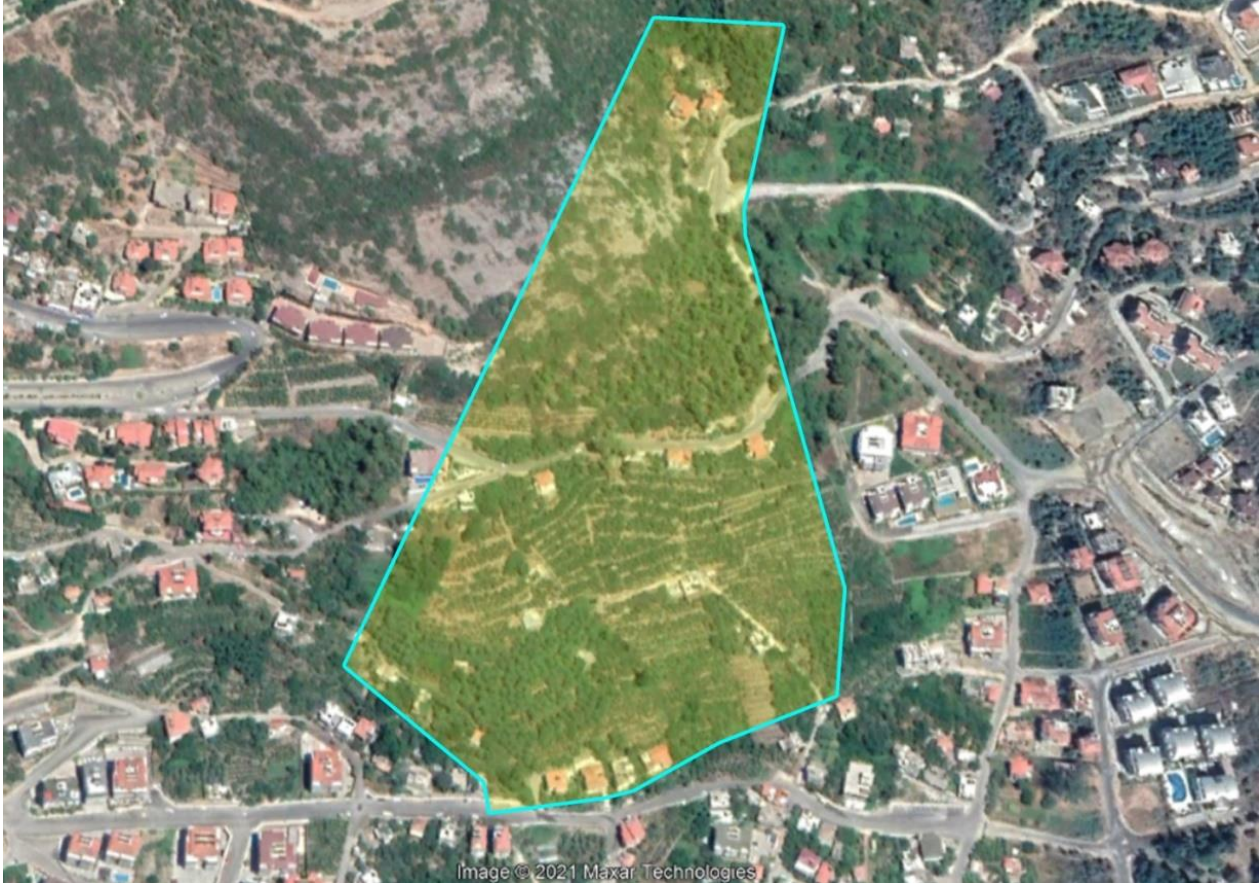
**Şekil 4.** Antalya Koruma Kurulu'nun 15.06.2000 gün ve 4645 sayılı kararı ile uygun bulunan Hasbahçe Köşkü ve Su Kemer Koruma Alanı (Google Earth 2021 uydu görüntüsü üzerinden hazırlanmıştır.)

2000 yılında Alanya Müze Müdürlüğü ve Antalya Koruma Bölge Kurulu tarafından yerinde yapılan incelemeler doğrultusunda alanda bulunan ve Roma Dönemi'ne tarihlenen su kemeri kalıntıları tescillenmiş ve alanda su kemerini ve Selçuklu Dönemi kalıntılarını içine alan bir koruma alanı belirlenmiştir (Şekil 4). 15.06.2000 gün ve 4645 sayılı kararı ile 1/1000 ölçekli hâlihazır harita üzerinde tespit edilen koruma alanı, içerisindeki kalıntılar ve alanın özellikleri dikkate alınarak ilgili belediyesi tarafından hazırlanacak koruma imar planının Antalya Koruma Bölge Kurulu'na iletilmesine karar verilmiştir. Bu kararda aynı zamanda Koruma Kurulu, belediye tarafından hazırlanmış olan 1/1.000 ölçekli mevcut Uygulama İmar Planı ile önerilen 30 metrelik yolun, tescilli su kemerlerine isabet etmesi nedeniyle iptal edilmesini ve alanda bulunan tescilli kalıntılar ile topoğrafya dikkate alınarak tekrar etüt edilmesi tavsiye etmiştir (Anonim 2019). Söz konusu karar ile yeni tescillenmiş olan Roma dönemine tarihlenen su kemeri kalıntılarının güzergâhına yönelik bir araştırmanın da Alanya Müze Müdürlüğü tarafından yapılarak Koruma Kurulu'na bilgi verilmesi istenmiştir.

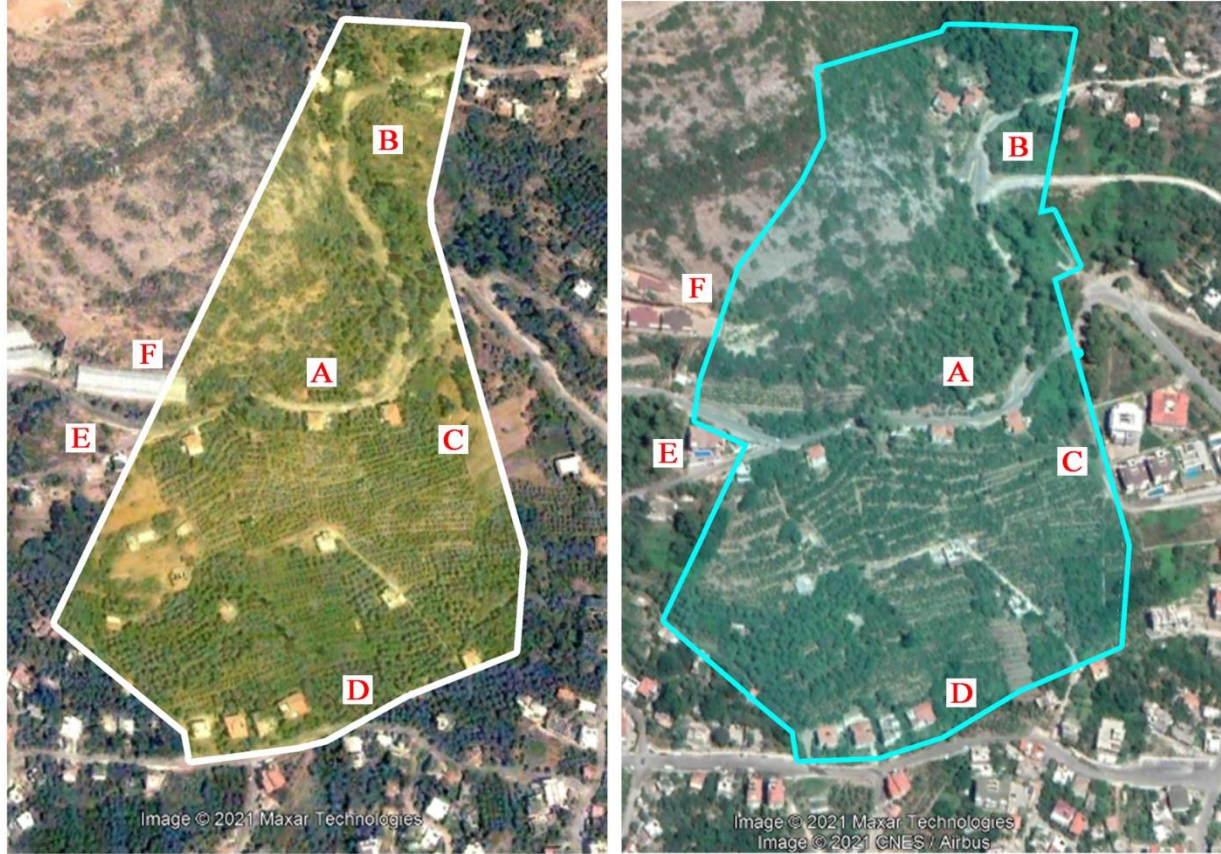
Şekil 6. Haziran 2004 ve Eylül 2019 fotoğrafları

Alanın kuzey kesimi topoğrafyanın da etkisi ile yapılaşmaya uygun değildir. Dolayısı ile bu kesimlerde 2004 ve 2019 yılları arasında bir değişiklik gözlenmemiştir(A).

2019 yılında çekilmiş olan görüntüde koruma alanının doğu kesiminde üst kotlarda yeni bir bağlantı yolunun açıldığı ve bu yolun 2000 yılı sonrasında tespit edilen kanal kalıntılarının hemen üzerindeki kotlarda alanda mevcut Çatalhavuz Çıkması ile bağlandığı görülmektedir (B). Bu bağlantı su kemeri kalıntılarının topografya nedeni ile yer yer su kanalı olarak devam ettiği kalıntıların yaklaşık 10 metre doğusunda bulunmaktadır. Bu yönde güney kesimlerde ise Hasbahçe özgün bahçe duvarına ait kalıntılar hemen koruma alanı sınırında yer almaktadır (C). Bu sınıra komşu olan adalarda çok katlı yapıların inşa edildiği görülmektedir. Bu bakımdan koruma alanı sınırı yapılaşmış alan ile çevrilmiş durumdadır.

Hem 2004 hem de 2019 fotoğraflarında görülen alanın güney kesiminde koruma alanı sınırını da oluşturan Camiönü sokağın 2019 yılında genişletildiği görülmektedir (D). Bu durumda koruma alanı sınırında bulunan Hasbahçe güney duvarı parçaları yol üzerinde, 2004 yılına oranla daha aktif olarak kullanılan bir güzergâh üzerinde kalması nedeni ile kalıntılar aktif trafiğin her türlü etkisi ile karşı karşıyadır. Dolayısı ile bahçe duvarı parçaları meydana gelecek bir araç kazası sonucu oluşacak tahribata da açık durumda kalmıştır.

Koruma alanının batı kesiminde 2004 yılında var olan seralar kalkmış, bunların yerine koruma alanı dışında kalan parsellerde, Bektaş Caddesi üzerinden erişilen çok katlı yapılar inşa edilmiştir (E). Koruma

alanının çeperinde kalan bu yapıların çevre düzenlemeleri kapsamında gerçekleştirilen uygulamalarında alanın doğal dokusunda değişikliklere neden olduğu izlenmektedir. İki fotoğraf incelendiğinde Bektaş Caddesi ve 611. Cadde'nin kesişiminde hemen koruma alanı sınırında ve 611. Cadde ile Köşk Yolu arasında kalan alanda da benzeri şekilde çok katlı yapıların inşa edildiği görülmektedir (F).
