İZMİR URLA, NOHUTALAN MAHALLESİ (KÖYÜ) KIRSAL DOKU ÖZELLİKLERİ VE KORUMA SORUNLARI

Rural Settlement Properties And Conservation Problems Of Nohutalan Neighborhood (Village) In Izmir, Urla

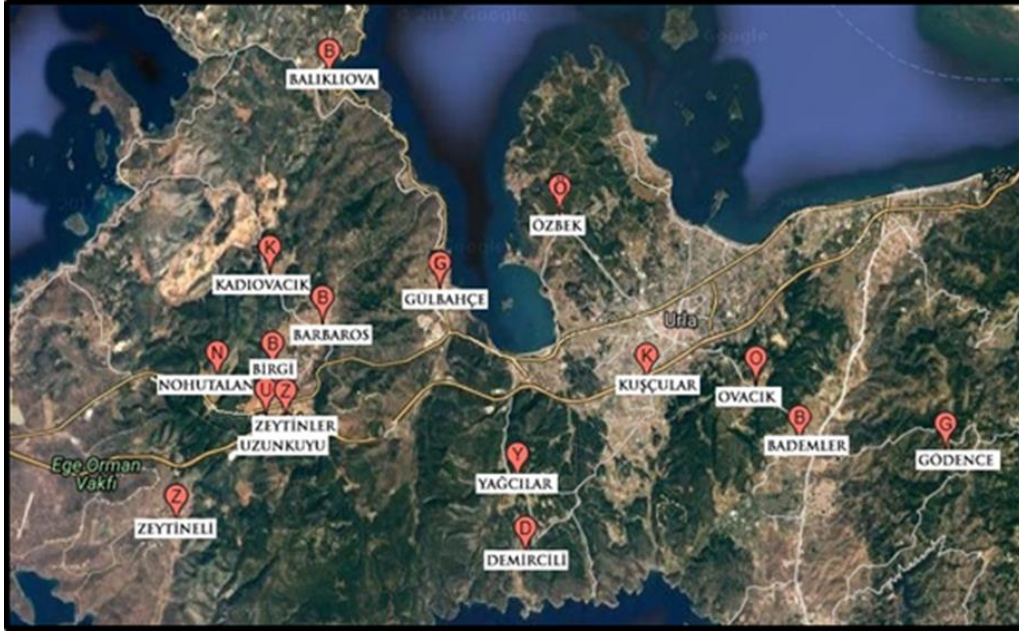
Şekil 2. Urla'ya bağlı kırsal mahallelerin uydu görüntüsü üzerindeki konumu (URL 3'den yararlanılarak düzenlenmiştir.)

Urla'da yer alan kırsal yerleşimlerden 2018 yılı itibariyle en fazla nüfusa sahip olan, 2150 kişilik köy sakini ile Kuşçular'dır. Kuşçular'ı 1512 kişilik nüfusu ile Bademler, 1062 kişi nüfus ile Özbek ve 876 kişi nüfus ile Balıklıova takip etmektedir. En az nüfusa sahip kırsal yerleşim ise 100 kişilik köy sakini ile Birgi'dir. Birgi'yi 139 kişi nüfus ile Ovacık, 150 kişi nüfus ile Nohutalan ve 206 kişi nüfus ile Demircili takip etmektedir. 1985-2018 yılları arasındaki nüfus değişimi incelendiğinde, Urla kırsal yerleşimlerinden Bademler, Demircili, Gülbahçe, Kuşçular, Özbek ve Uzunkuyu'nun nüfusunun arttığı; Balıklıova, Kadıovacık, Barbaros, Birgi, Nohutalan, Zeytinler, Zeytineli, Yağcılar, Kuşçular ve Ovacık'ın ise nüfusunun azaldığı tespit edilmiştir (URL 1) (Şekil 2).

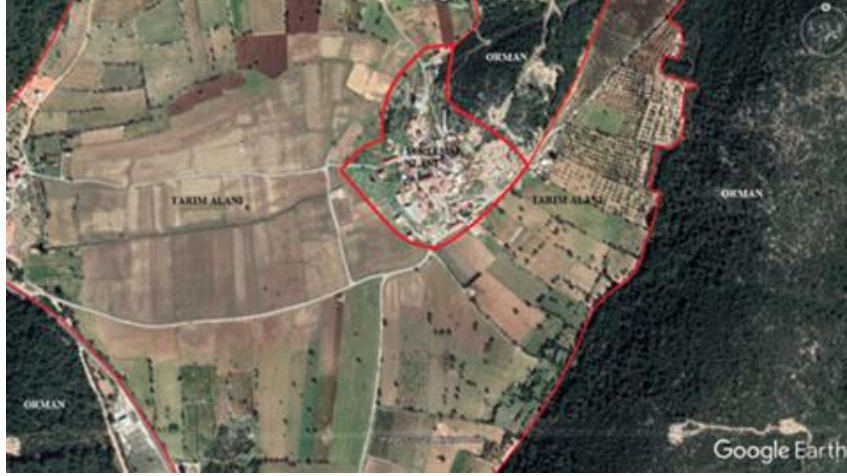
Şekil 3. Çevresinde yer alan tarım ve orman alanları ile birlikte Nohutalan köyü (Google Earth' den yararlanılarak düzenlenmiştir.)

Nohutalan köyü; sert kayalık zemin üzerinde, plato üstünde yamaca yerleşen, İzmir merkezine 67 km., Çeşme'ye 20 km., Urla merkezine ise 29 km. mesafede yer alan, ilçenin batı bölgesinde konumlanan, Boşnak kökenli nüfusun yerleştirildiği eski bir Rum köyüdür (Şekil 3, 4). Köy, İzmir Büyükşehir Belediyesi'nin hazırladığı Germiyan-Nohutalan-Birgi-Barbaros yürüyüş yolu, Zeytinler-Uzunkuyu-Nohutalan-Germiyan zeytin rotası ve Efes-Mimas bisiklet yolu güzergâhları üzerinde kalmaktadır (URL 4) (Şekil 5). Köyün nüfusunu Balkan coğrafyasından (Bosna Hersek, Karadağ, Sırbistan/Sancak) göç eden Boşnakların torunları oluşturmaktadır. Boşnak göçmenler, mübadeleyle Yunanistan'a göç eden Rumların terk ettiği köyde ve evlerde 1940 yılında iskân edilmiştir (URL 5). Urla köyleri içerisinde, Urla'ya en son bağlanan köylerden biridir. Daha önce Çeşme'ye bağlı olarak idari yapılanması olan köy, daha sonra Urla'ya bağlanmıştır. Nohutalan'ın köy tüzel kişiliği ise 12 Kasım 2012 tarihinde kabul edilen ve 6 Aralık 2012 Perşembe tarihli ve 28489 sayılı Resmi Gazete 'de yayımlanarak yürürlüğe giren 6360 sayılı kanunla son bulmuştur. "On Üç İlde Büyükşehir Belediyesi ve Yirmi Altı İlçe Kurulması ile Bazı Kanun ve Kanun Hükmünde Kararnamelerde Değişiklik Yapılmasına Dair Kanun" uyarınca 30 Mart 2014 günü yapılan mahalli idareler seçimiyle köy, Urla ilçesinin bir mahallesine dönüşmüştür.

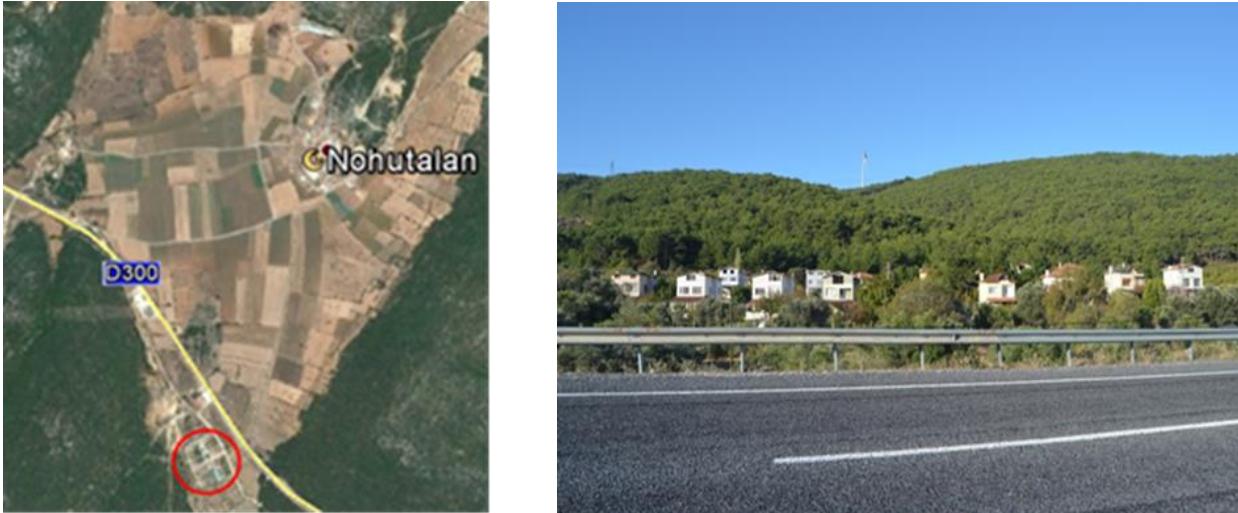
Şekil 7. Nohutalan köyü yakınındaki konut sitesinin konumu ve görünümü (Google Earth' den yararlanılarak düzenlenmiştir.)

Yerleşimde kamusal alan ve yapı stoğu olarak köy meydanı, cami, kurumuş bir çeşme, kullanılmayan bir okul binası, çocuk parkı, belediye tarafından inşa edilen sergi alanı ve harap bir kilise bulunmaktadır. Bunlara ek olarak köye yaklaşık 800 m mesafede bir benzinlik ve restoran yer almaktadır. Ayrıca İzmir-Çeşme yolu ile köyün bağlantılı bulunduğu yolun ilişkilendiği noktada bir konut sitesi bulunmaktadır ve bu sitede yaşayanlar köy halkından değildir (Şekil 7).

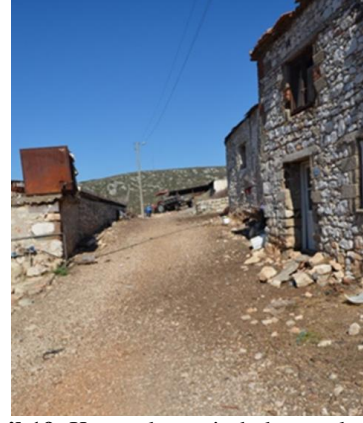
Şekil 19. Köyün kuzeyinde konumlanan toprak malzemeli bir sokak örneği

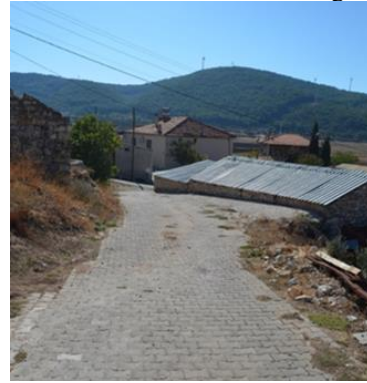
Şekil 20. Köyün güneyinde yer alan bir asfalt malzemeli sokak örneği

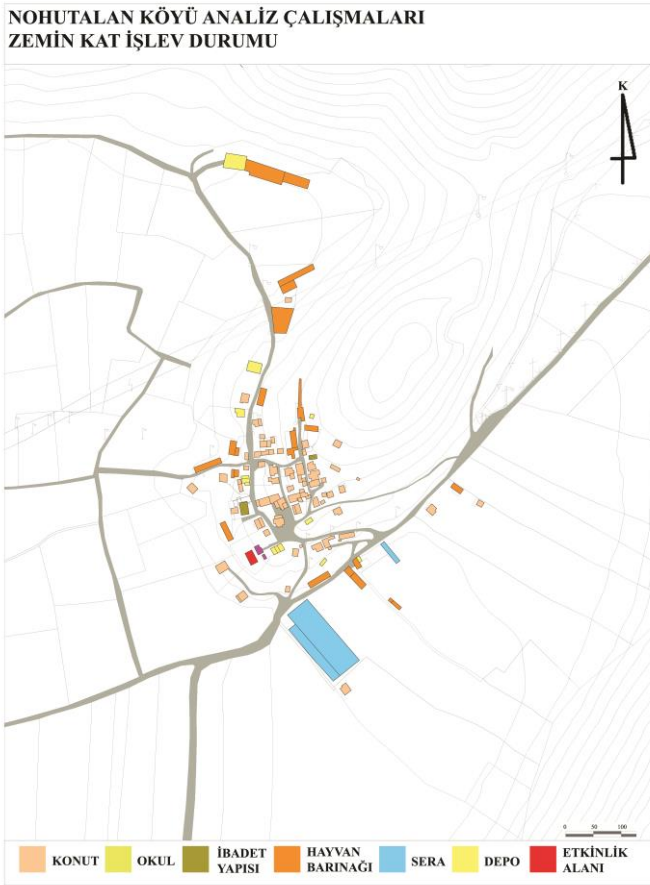
Şekil 24. Nohutalan zemin kat işlev durumu analizi

Mahallede yer alan yapıların bazılarında zemin kat ve diğer katlar aynı işlevle kullanılırken, bazılarında ise katlar farklı işlevlere hizmet etmektedir. Bu bağlamda özellikle konut yapılarının bazılarında zemin katların depo işleviyle kullanıldığı görülmüştür (Şekil 24, 25, 26, 27, 28). Söz konusu depo birimleri, bir arada buldukların konutların ihtiyaçlarına yönelik olarak kullanılmaktadır.

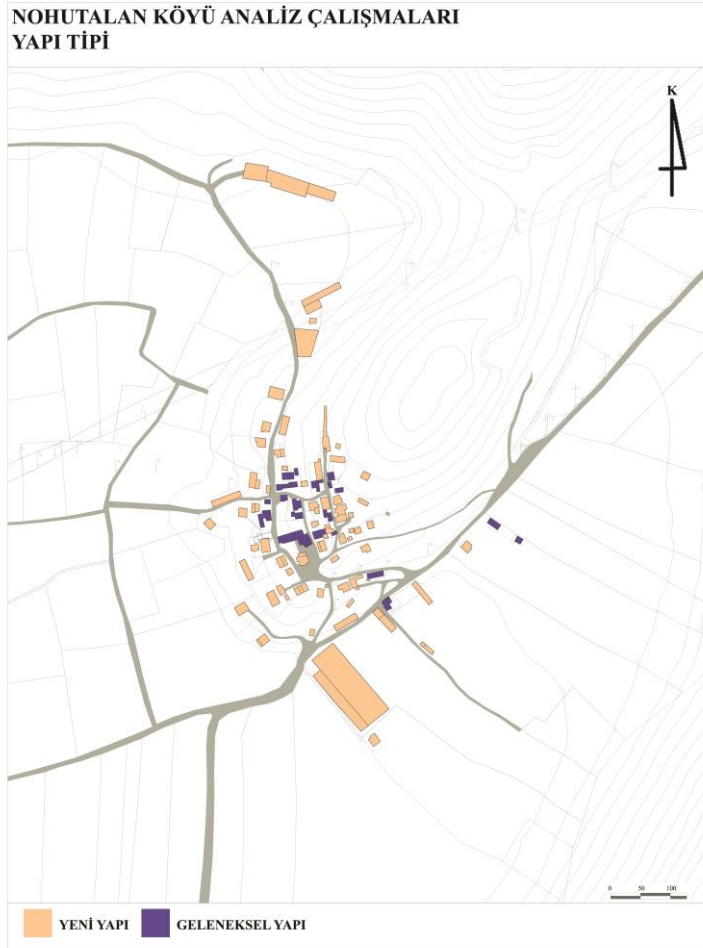
Şekil 29. Nohutalan yapı tipi analizi

Nohutalan'da yer alan yapılardan 23 adedinin çeşitli işlevlerde kullanılan geleneksel yapılar olduğu; diğerlerinin ise yeni yapılar olduğu tespit edilmiştir. Geleneksel yapılar mahalle dokusunun özellikle orta bölgelerinde yoğunlaşmaktadır. Bu yapılar genellikle sokaktan direk olarak giriş almaktadır. Bu yapılardan bazılarının terk edildiği görülürken; bazılarının ise kullanımına devam edilmektedir. Ancak söz konusu geleneksel yapıların tamamı bakımsız ve onarım gerektiren durumdadır.

Geleneksel yapılardan 6 adedinin ise harap durumda olduğu belirlenmiştir. Bu yapılar arasında, mübadele öncesinde yerleşimde bulunan nüfusun kullandığı kilise yapısı da yer almaktadır (Şekil 29, 30, 31).

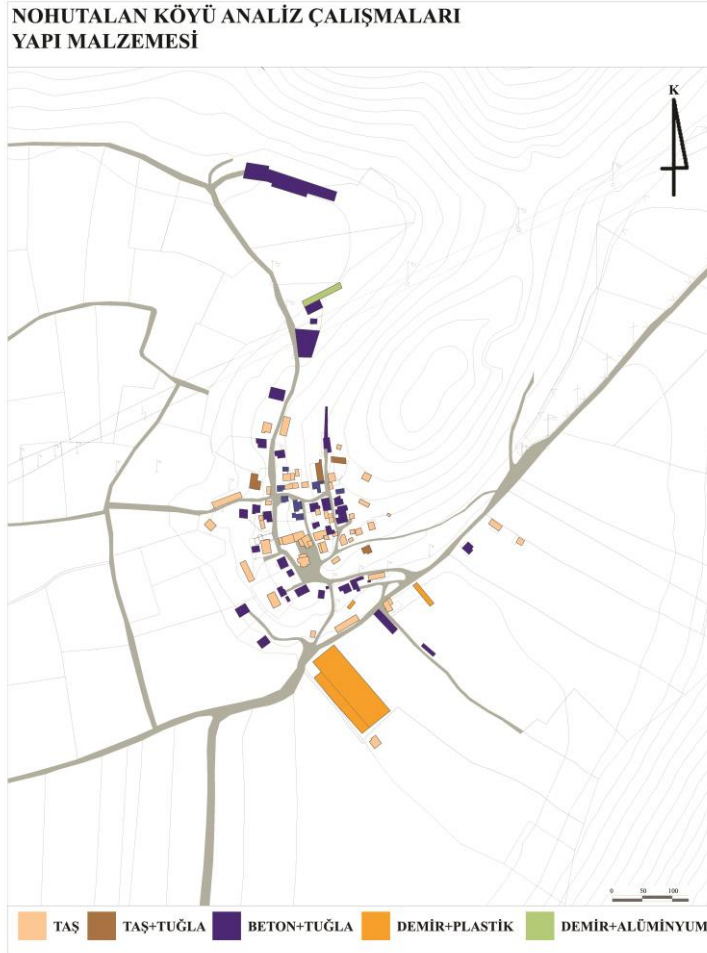
Şekil 32. Nohutalan yapı malzemesi analizi

Nohutalan'da yer alan yapılar malzeme açısından analiz edildiğinde, farklı işlemlere sahip 102 yapının %50,98'inin taş, %3,92'sinin taş+tuğla, %39,21'inin beton+tuğla, %2,94'ünün demir+plastik, %0,98'inin ise demir+alüminyum malzemeden oluştuğu görülmektedir (Şekil 32, 33, 34, 35, 36). Taş yapıların genellikle mübadeleden önceki dönemlerde kullanılan konutlardan oluştuğu, sözlü mülakatlarla ve yerinde incelemelerle tespit edilmiştir. Taş+tuğla yapıların bir kısmı da mübadeleden önce kullanılan yapılardan oluşmaktadır. Diğerleri ise mübadele sonrasında inşa edilen geleneksel yapılardır. Diğer malzemelerden oluşan yapılar ise geç dönemlerde; genellikle 1980 yılı sonrasında inşa edilmiş olan ve çoğunluğu tarım amaçlı kullanılan birimlerdir.

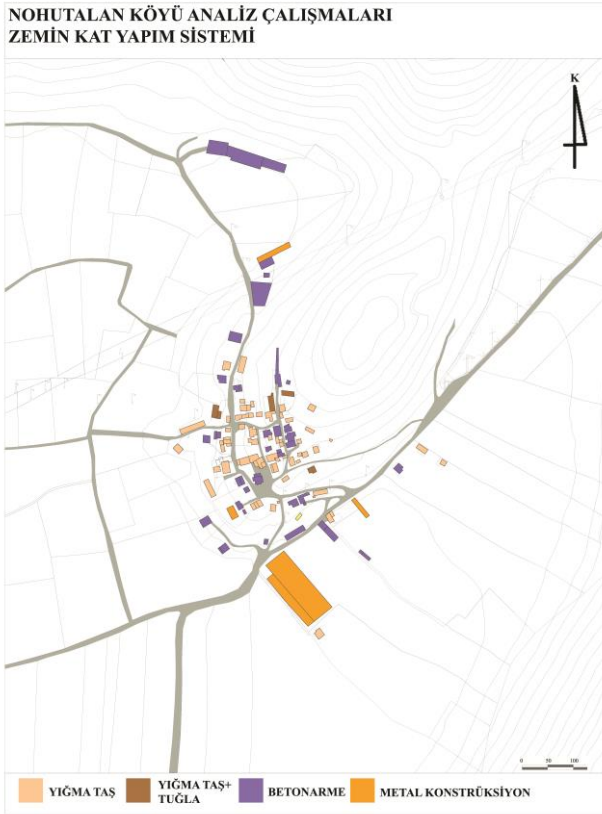
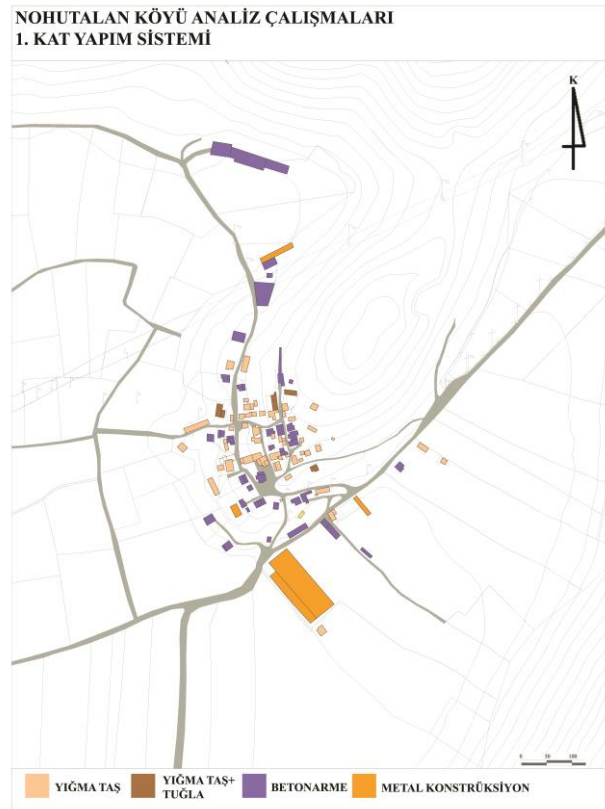
Şekil 37. Nohutalan'da zemin ve 1. katların yapım sistemi analizi

Yapım sistemi incelendiğinde, farklı katlarda farklı yapım sistemlerine rastlandığı gibi çoğunlukla tüm katları aynı yapım sistemiyle inşa edilen yapılar da görülmüştür. Bu bağlamda mahalle genelinde betonarme ve yığma yapım sistemlerinin ağırlıklı olduğunu belirtmek mümkündür (Şekil 37, 38, 39, 40).

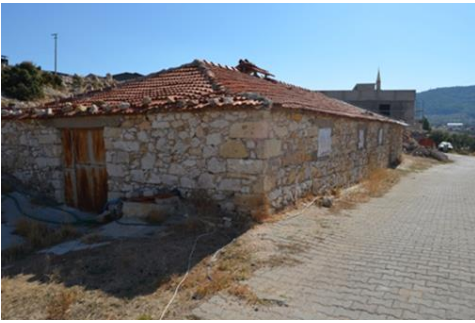
Şekil 38. Köyün merkezine yakın bir konumda yığma taş yapım sistemi örneği

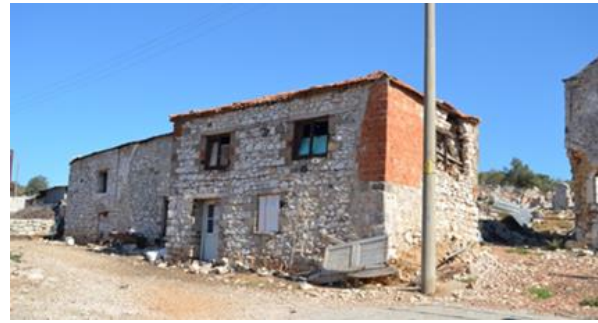
Şekil 39. Köyün kuzeyinde yığma taş+tuğla yapım sistemi örneği

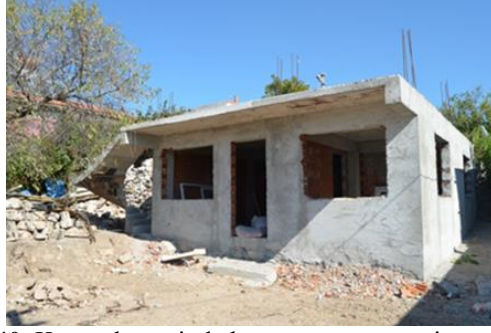
Şekil 40. Köyün kuzeyinde betonarme yapım sistemi örneği

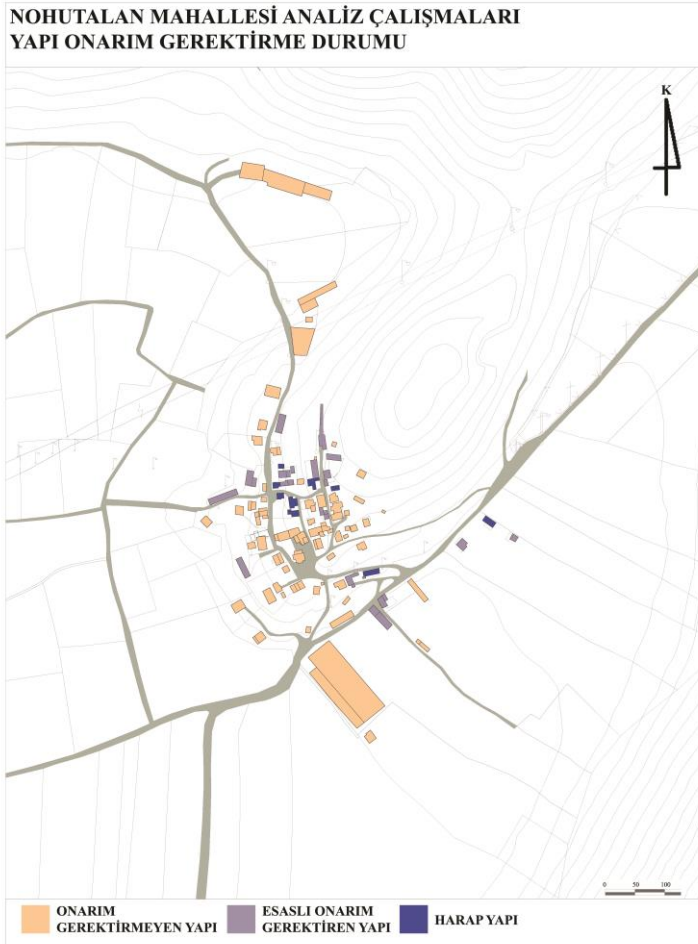
Şekil 41. Nohutalan yapı onarım gerektirme durumu analizi

Nohutalan'da yer alan yapıların büyük bir bölümü onarım gerektirmemektedir. Bununla birlikte yapıların %18,6'sının esaslı onarım gerektirdiği; %5,88'inin ise harap durumda olduğu tespit edilmiştir. Köyün kuzey alanında eski Rum köyünün kalıntıları ile birlikte harap durumda olan bir kilise yapısı bulunmaktadır (Şekil 41, 42, 43). Bu kilise yapısıyla birlikte özellikle mübadele öncesine ait olan Rum köyünün taş yapılarıyla mübadele sonrasında inşa edilmiş olan geleneksel yapılardan bazıları harap durumdadır. Yerleşim halkıyla yapılan sözlü mülakatlarda, kilise yapısının onarımı için farklı kurumların çeşitli çalışmalar yürüttüğü ancak bu çalışmaların sonuçlandırılmadığı öğrenilmiştir. İlgili kurumlarda da söz konusu yapı ile ilgili bilgiye rastlanmamıştır.

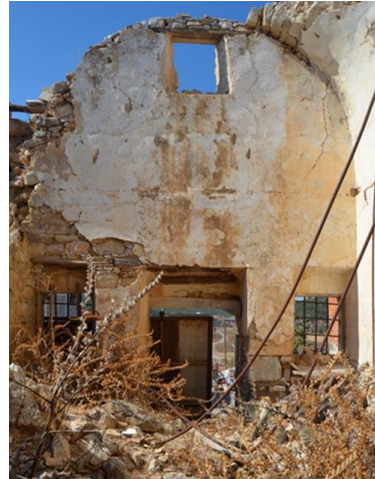
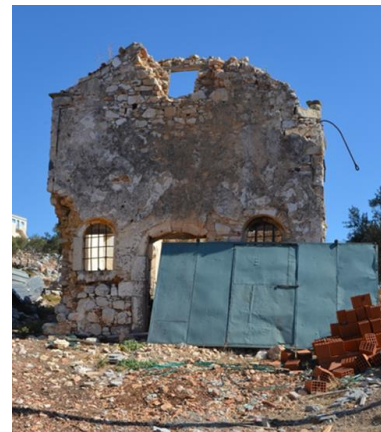
Şekil 42. Harap durumdaki tarihi kilise yapısı

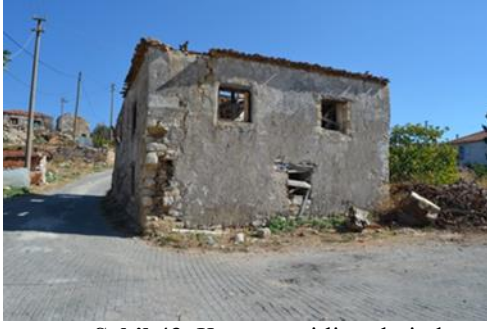
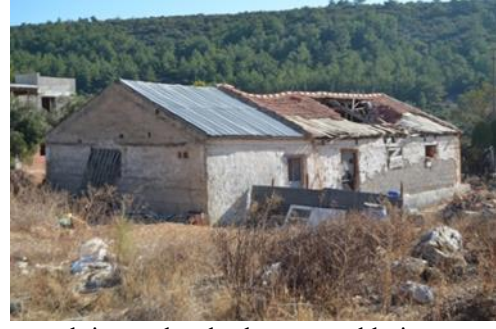
Şekil 43. Köyün çeşitli yerlerinden esaslı onarım gerektiren geleneksel yapı örnekleri

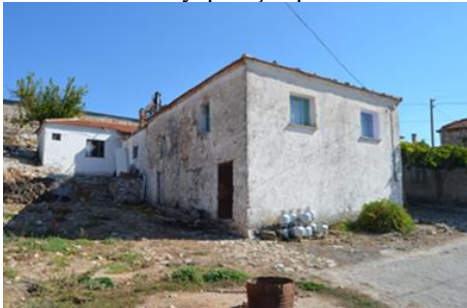
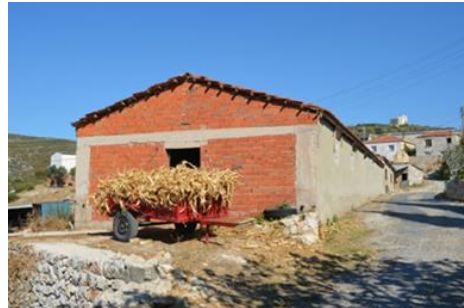
Şekil 46. Köyün merkezine yakın konumda yer alan kısmen sıvalı yapı örnekleri

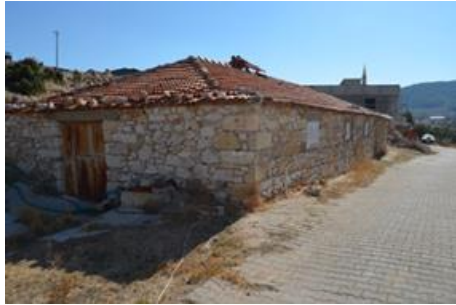
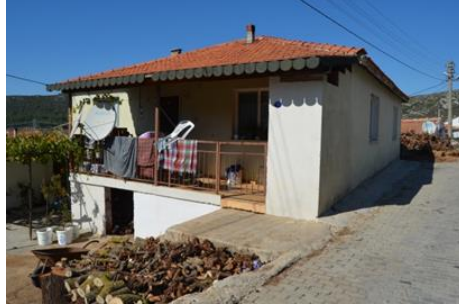
Şekil 48. Alaturka ve Marsilya tipi kiremit malzemeli iki farklı kırma çatı örneği

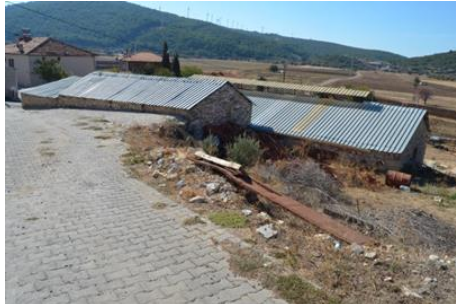
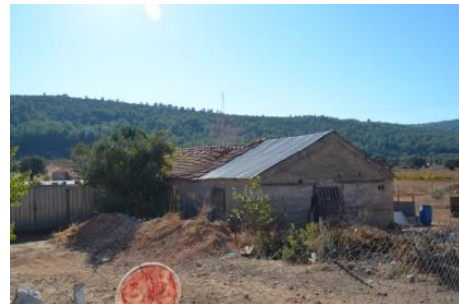
Şekil 49. Metal malzemeli iki farklı beşik çatı örneği

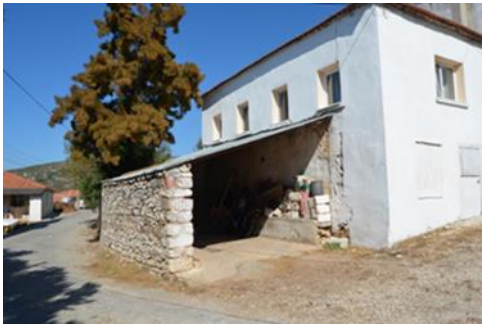
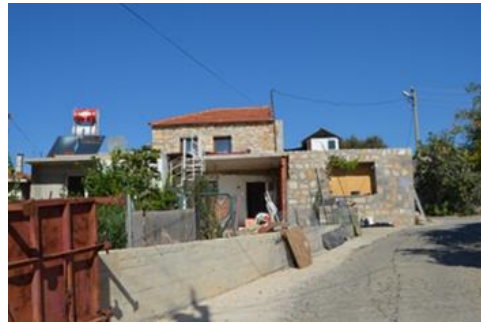
Şekil 52. Yerleşimin farklı noktalarından ek yapı+mimari öğelere müdahale örnekleri

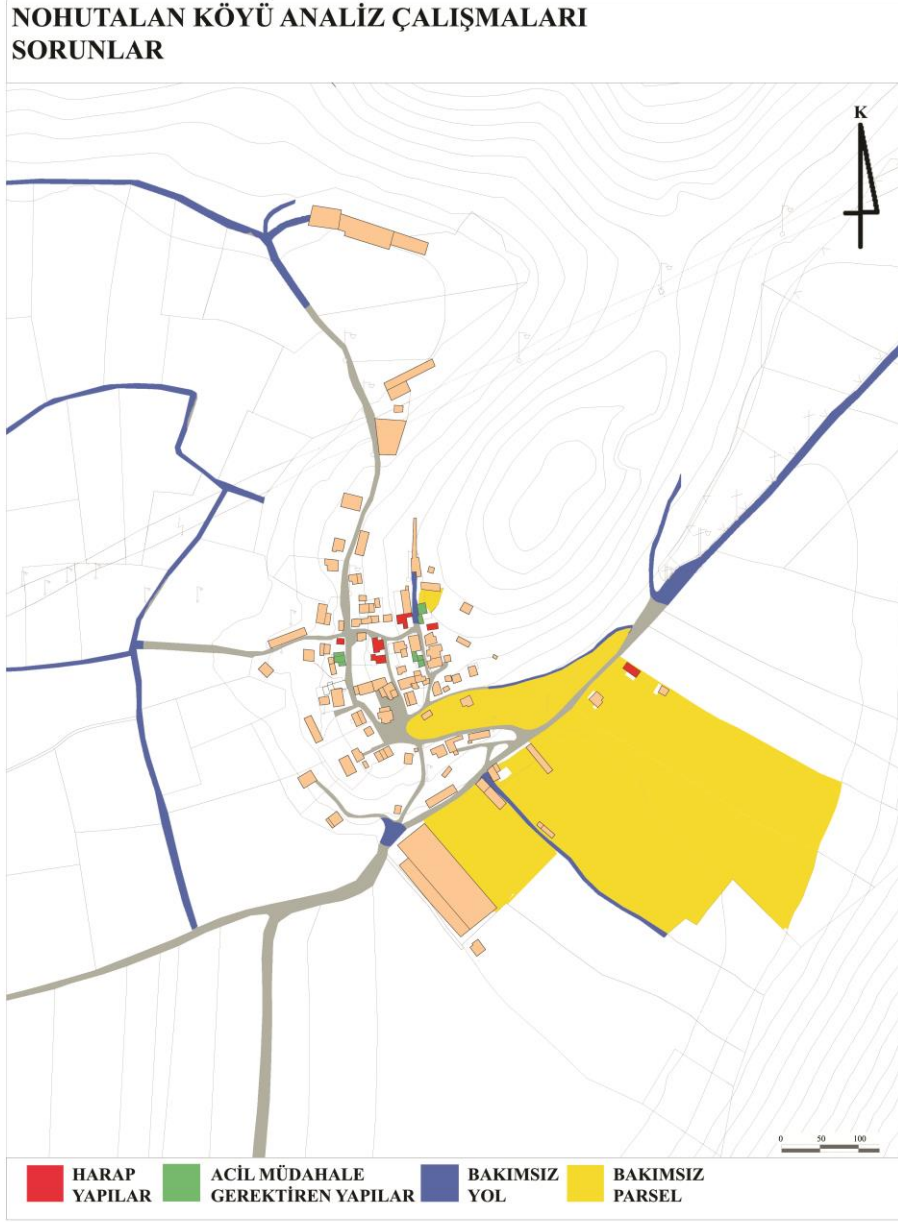
Şekil 53. Nohutalan yerleşiminde saptanan sorunların analizi

Nohutalan'da mahalle dokusunda görülen sorunlar incelendiğinde, mahalle çevresinde ve tarım alanları arasında yer alan bakımsız yollarla birlikte bakımsız parseller; harap ve acil müdahale gerektiren yapılar öne çıkmaktadır (Şekil 53). Tarım alanları arasında yer alan bakımsız yolların büyük bir kısmı yabancı otlarla kaplanmış ve araçlara/ yayalara güçlükle hizmet edecek durumdadır. Buna ek

olarak bakımsız parsellerden bazıları terk edilmiş ve harap yapıları içinde barındırırken; bazıları kullanımını devam eden yapıları çevrelemektedir. Harap ve acil müdahale gerektiren yapıların ise geleneksel teknik ve malzemelerle inşa edilen yapılar olduğu görülmüştür.

Kırsal yerleşimlerdeki dönüşüm çoğu zaman daha yavaş ve gözlerden uzak olduğu için parsel ve yapı ölçeğinde değişimler göz ardı edilmektedir. Nohutalan köyünde de izinsiz, dokuya uyumsuz ve niteliksiz, harap ve acil müdahale gerektiren yapılar, bakımsız yol ve parseller bulunmaktadır. Nohutalan'da da iki ve üç katlı betonarme yeni yapılar ve estetik kaygısı bulunmayan bina eklentileri de yer almaktadır. Oysa köyün bir an önce kendi dokusuna uygun bir plan ve rehber oluşturularak yapılaşmaların yönlendirilmesi gerekmektedir. Yerleşik alan sınırının belirlenmesi ve yapılaşmalara bu sınırlar içinde izin verilmesi büyük önem taşımaktadır. Ayrıca geleneksel yapılarda görülen özgün mekân tipolojisinin korunması ve gelecek nesillere aktarılması da önemli bir gerekliliktir. Bununla birlikte tarımsal amaçlı yapılar sadece üst ölçekli planlarda verilen yapılaşma oranlarıyla değil, aynı zamanda bu yapıların dokuya ve belirlenecek tasarım rehberlerine göre de şekillenmelidir.
