## Kent Merkezindeki Caddelerde Yaya Problemleri: Artvin, Arhavi İnönü Bulvarı Örneği

### Pedestrian Problems on the Streets in the City Center: Artvin, Example of Arhavi İnönü Boulevard

Nergiz Poyraz <sup>1</sup> Emine Tarakci Eren <sup>2</sup>

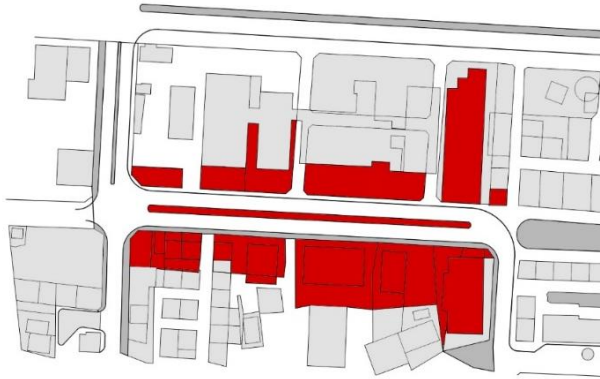
Araştırmanın materyalini Artvin'in Arhavi ilçesinde bulunan İnönü Bulvarı'nın 210 metrelik kısmı oluşturmaktadır (Şekil 1). Alanı kullanıcısı olan kent halkı, cadde üzerindeki binalar ve diğer peyzaj elemanları oluşturmaktadır. Araştırma alanı, Doğu Karadeniz Bölgesi, Artvin ili Arhavi ilçesinde bulunmaktadır. Çalışma alanı olarak; Arhavi ilçesi İnönü Bulvarı'nın Balıkhane ve Halk bankası aralığı belirlenmiştir (Şekil 1). 210 metre uzunluk, 15 metre genişliğe sahip olan alanda trafik çift yönlü sağlanmaktadır.

Şekil 1. Arhavi, İnönü Bulvarı (Çalışma Alanı)

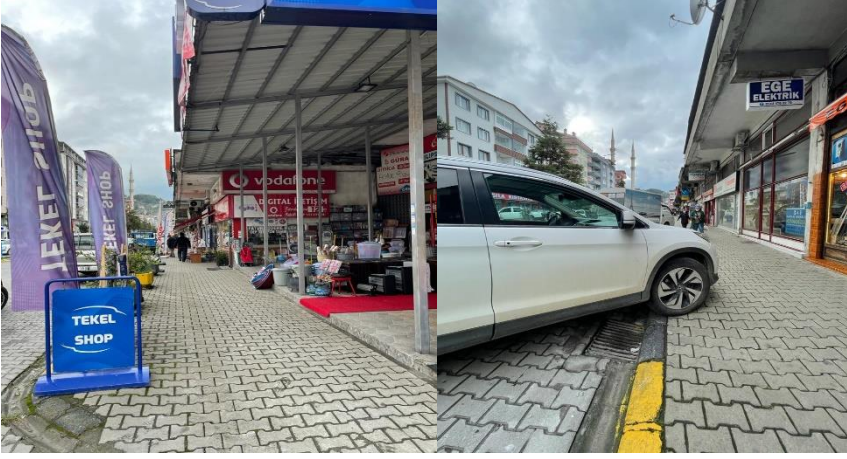
İnönü Bulvarı çalışma alanı boyunca kaldırım ve yol ilişkisi incelendiğinde, deforme olmuş birçok kaldırım ve bordür olduğu görülmektedir (Şekil 6). Türk Standartları Enstitüsü (TSE)'nin yapmış olduğu standartlar gereği; iş bölgelerinde yaya kaldırımı genişliğinin en az 5 metre, bordür taşının ise 0.70-1 metre boyunda ve 0.15-0.20 metre genişliğinde olması öngörülmüştür. Aynı zamanda belirlenen yeni standartlara göre, kaldırım yüzeyinde ayakların takılacağı çıkıntılar ve topukların girebileceği delikli yüzeyler bulunmaması şart koşulmaktadır (URL-2). Belirlenen bu standartlar kapsamında, İnönü Bulvarı kaldırım ve yol genişlik durumları incelenmiştir. Belirlenen çalışma alanı boyunca kaldırım genişliklerinin özensiz bir düzenle deforme olduğu görülmektedir. 2.5 m-19 m arasında değişen kaldırım genişlikleri, 0.19-0.50 m bordür taşı ile devam etmektedir. Alanda en belirgin olan gözlemlenen sorunun, bordür taşlarının ve kaldırımların deforme olduğu ve bu durumun yaya-taşıt çizgisini ayırma noktasında yayalara engel teşkil ettiği görülmektedir.

Şekil 6. İnönü Bulvarı Deforme Kaldırım ve Bordür Görüntüleri

- ✓ İnönü Bulvarı zemin kaplamaları incelendiğinde, deforme olmuş ve yaya-taşıt sınırı ortadan kalkmış bir görüntü gözlemlenmektedir. Alanda yapılacak olan kentsel yenileme çalışmalarında uygun ve düzenli zemin kaplamalarının tercih edilmesi önerilmektedir.
