## Elektrikli Araç Yangınları Üzerine Vaka Tabanlı İnceleme Ve Müdahale Modelleri \*

*Case-Based Investigation and Intervention Models On Electric Vehicle Fires*

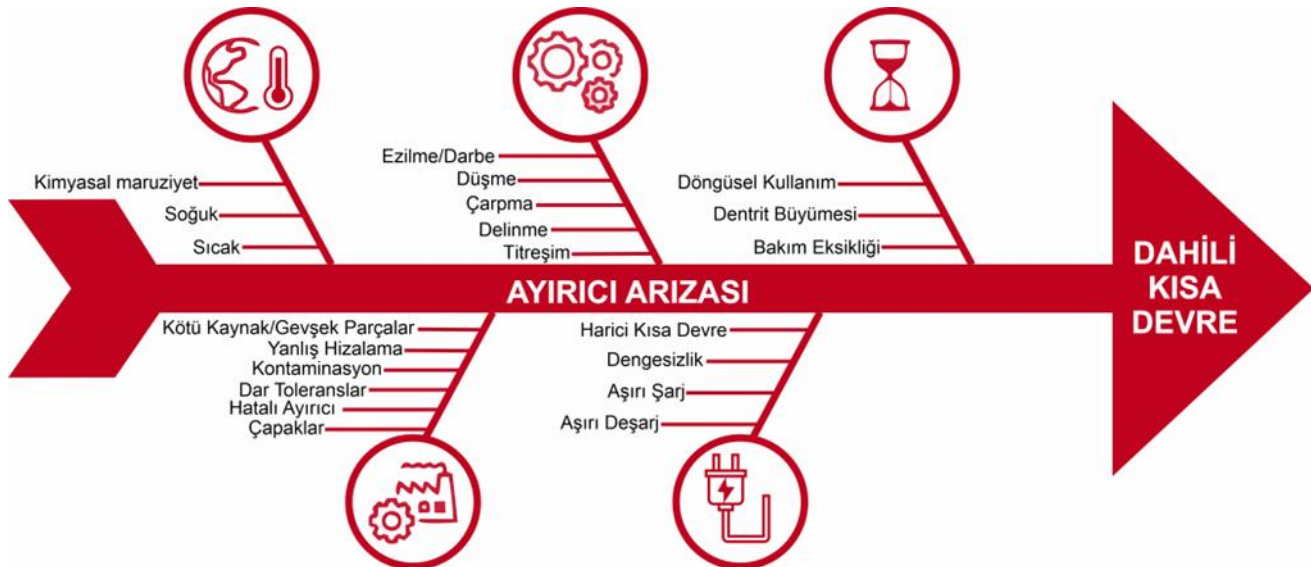
Şekil 1: Lityum-İyon Bataryalarda Termal Kaçak Nedenleri

Lityum-iyon bataryalar, yüksek enerji yoğunlukları nedeniyle elektrikli araçlarda tercih edilmektedir. Ancak bu bataryalar fiziksel darbe, üretim hataları veya aşırı ısınma gibi durumlarda “termal kaçak” sürecine girerek patlama ve yangın riski yaratmaktadır (Karamangil vd., 2023). Termal kaçak süreci sırasında batarya hücrelerinde sıcaklık kontrolsüz şekilde artmakta ve yanıcı gazlar açığa çıkmaktadır (Havryliuk, 2024). Şekil 1’de lityum-iyon bataryalarda termal kaçağa neden olan etkenler yer almaktadır.

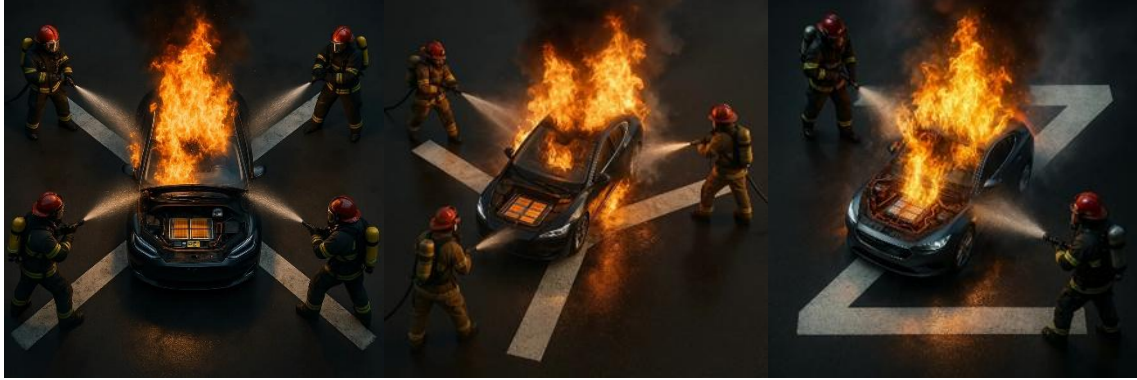
Şekil 4: Elektrikli Araç Yangınlarına Müdahale Modelleri (4X-3Y-2Z)

Aşağıda verilen Şekil 4'te itfaiye teşkilatlarının doğru müdahale modeli ile daha az suyla etkili bir söndürme sağlanılmasını ortaya koymaktadır.
