## Malatya Kent Kimliğinin Korunmasına Yönelik Yaklaşımlar: Karakavak Camii Örneği Üzerinden Bir Değerlendirme

*Approaches To Preserving Malatya Urban Identity: The Case Of Karakavak Mosque*

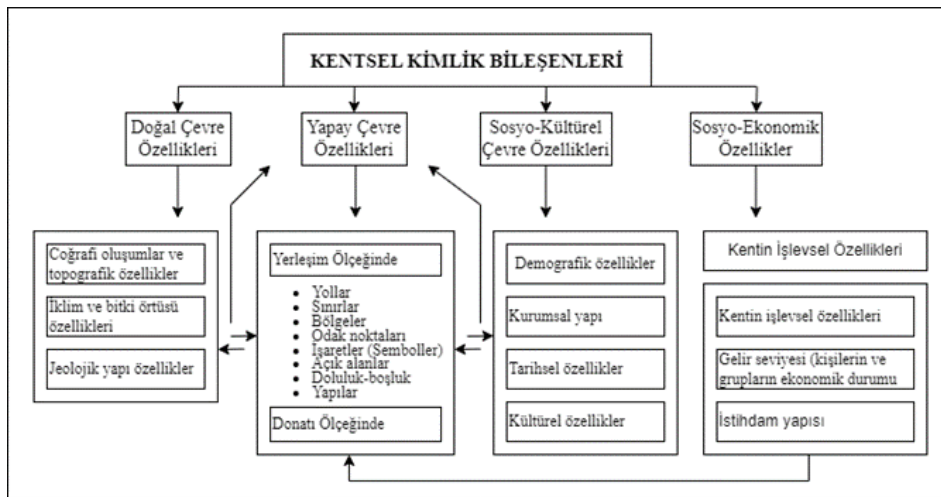
Şekil 1: Kentsel kimlik bileşenleri

Bir kentin karakteri ve kimliği, sosyo-ekonomik, sosyo-kültürel, doğal ve yapılaşmış çevrenin mekânsal özellikleriyle bir bütün olarak ele alınmalıdır. Çalışma kapsamında yapılan literatür taramasında kent kimliği bileşenleri aşağıdaki gibi sınıflandırılmıştır (Şekil 1).

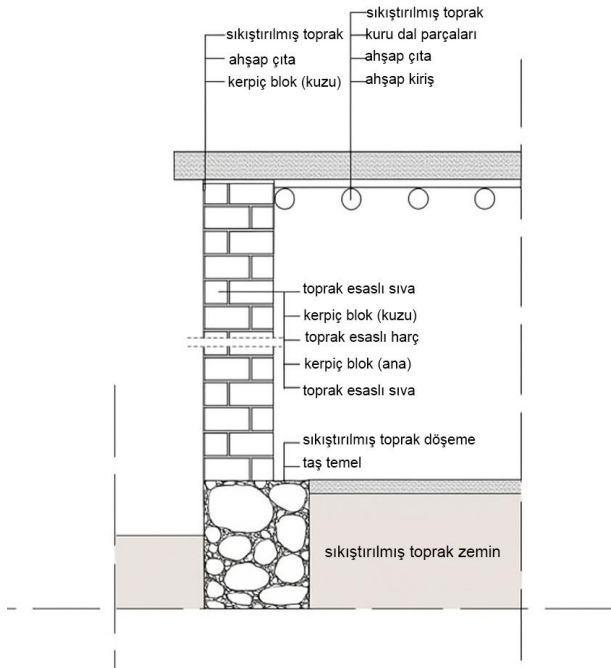
Kerpiç yapıım tekniğinde, kalıplar aracılığıyla üretilen ve bölgesel olarak farklılık gösterebilen kerpiç bloklar genellikle 30x30x15 cm ana blok ve 30x15x15 cm kuzu bloklar temel yapı malzemesi olarak kullanılmaktadır. Bu bloklar yatay ve düşey düzlemde üst üste dizilerek duvar gibi yapı elemanlarını oluşturulmaktadır (Çelebi, 2012). (Şekil 5).

**Şekil 5:** Tek katlı kerpiç bir yapının strüktürel kesit krokisi

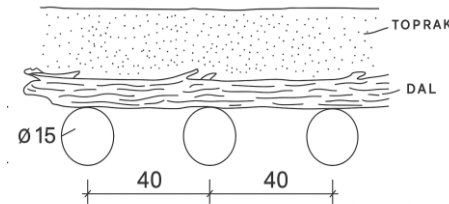
Malatya kırsal kerpiç mimarisinde genellikle yığma kerpiç sistem kullanılmaktadır. Kerpiç yapıların üst örtü sistemi ise genellikle ahşap kirişlerin üzerine yerleştirilen bir döşeme ve döşeme üzerine yerleştirilen sıkıştırılmış toprak tabakasından oluşmaktadır. Bu sistemde kullanılan taşıyıcı ahşap malzeme yöreden yöreye farklılık göstermekle birlikte genellikle çapı 15-25 cm olan kavak ya da söğüt tercih edildiği görülmektedir. Kiriş arası mesafeler ise 30-60 cm aralığında düzenlenmiştir. Kiriş üzerinde bulunan döşeme tabakasında ise saz demetleri, ince dallar ya da çalılar gibi doğal malzemeler kullanılmıştır. En üst katmanda bulunan sıkıştırılmış toprak tabakası ise yapının su ve ısı yalıtımı tabakası görevini üstlenmiştir (Kafescioğlu, 1949). (Şekil 6)

**Şekil 6:** Kerpiç yapı üst örtü sistemi detayı

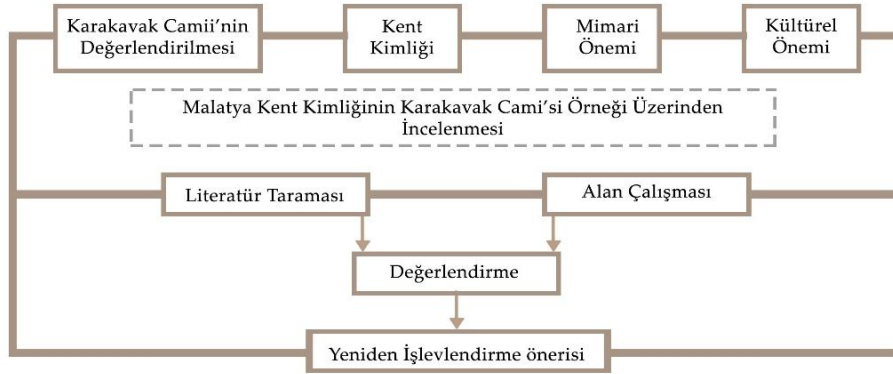
**Şekil 7:** Çalışmanın Yöntem Şeması

Çalışmada tarihi çevre, kültürel miras ve kent kimliği araştırmalarında sıklıkla kullanılan nitel yöntem esaslı betimsel analiz yöntemi uygulanmıştır. Betimsel analiz yöntemi, elde edilen verilerin sistematik bir şekilde toplama, düzenleme ve ulaşılan bulguların analizi safhalarını kapsamaktadır (Özdemir, 2010). Bu yöntemle yapılan değerlendirilmeler mevcut kültürel mirasın korunmasının yanı sıra söz konusu mirasın gelecekte yeniden işlevlendirilmesine katkı sağlamaktadır (Şekil 7).

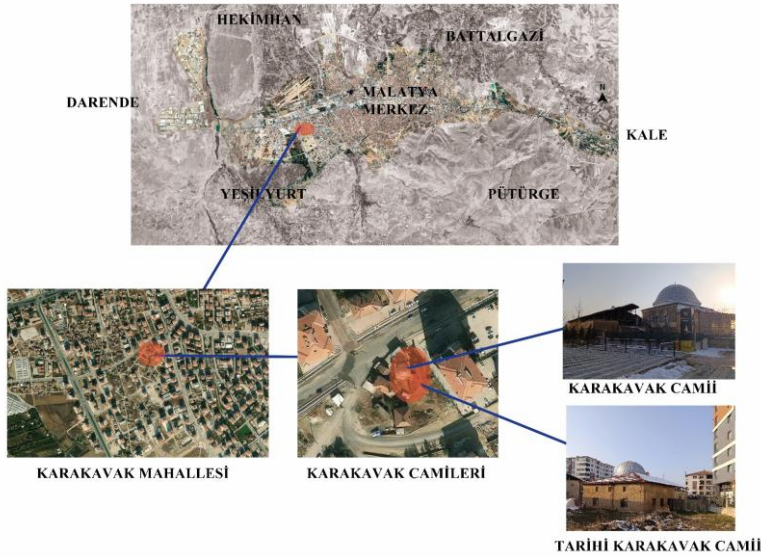
**Şekil 8:** Çalışmanın Yöntem Çalışma alanının ve tarihi Karakavak Camisi'nin kent içindeki konumu

Çalışma alanı olarak Malatya Merkez ilçesinde yer alan tarihi kent dokusu ve geleneksel mimarisiyle öne çıkan Yeşilyurt İlçesindeki Karakavak mahallesi seçilmiştir. Değerlendirilmeye alınan mahalle alanı son yıllarda büyük oranda değişime uğrayarak kentsel kimliğini kaybetmeye başlamıştır (Şekil 8).

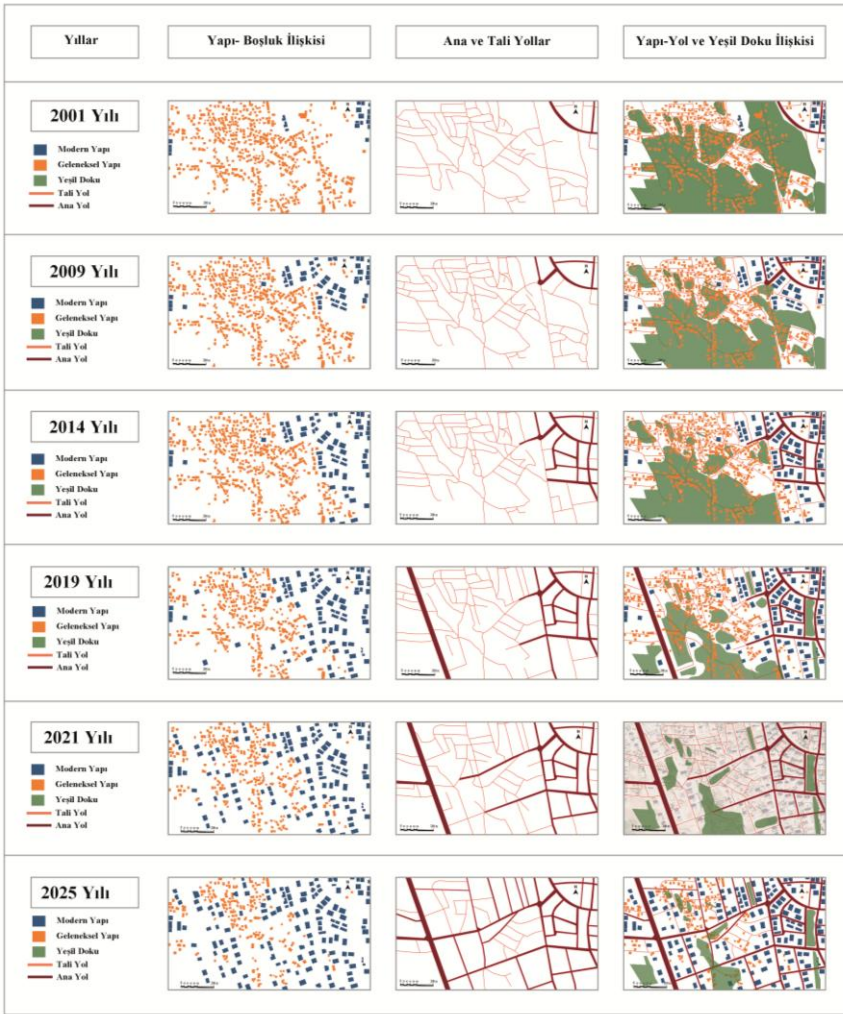
Fakat süreç içerisinde çok hızlı bir şekilde değişim ve dönüşüm geçirerek mahallenin kimliği büyük oranda değişmiştir. Bu bakımdan mahalle ölçeğinde çevre kimliğini inceleyerek Karakavak Camii'nin mahalle ve kent kimliği için ne kadar önemli olduğunun vurgusu yapılarak değerlendirmelerde bulunulmuştur.

**Şekil 10:** Çalışma alanı içerisindeki Karakavak Mahallesi çevre kimliğinin değişimi göstermektedir

Yapılan değerlendirmeler sonucunda çalışma alanında yer alan Karakavak Mahallesi'nin süreç içerisinde, mahalle kimliğini yansıtan organik yolları, geleneksel yapı ve dokusu ile yeşil alanlarının büyük oranda değiştiği ve yok olduğu görülmektedir. Ayrıca mahalle kimliğini yansıtmak imgesel yapılardan geleneksel dokuların neredeyse tamamını kaybetmiştir. Çalışma bölgenin geleneksel yapı tekniği, malzeme ve mimari kimliğini yansıtarak günümüze kadar gelebilmiş ve atıl olarak kalmış Tarihi Karakavak Camii'nin önemini vurgulamaktadır.

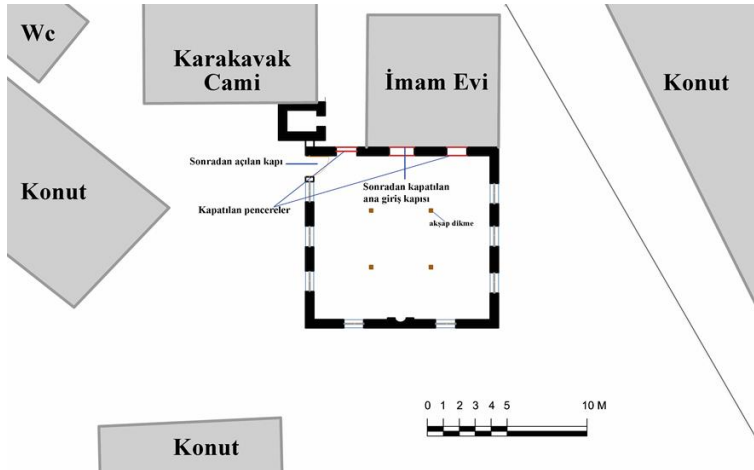
Tarihi Karakavak Camii, 1978 yılında aynı isimle inşa edilen yeni Karakavak Camii'nin güney köşesinde yer almakta olup, bu durum tarihi yapının yeni caminin arkasında kalmasına neden olmuştur. Söz konusu caminin iç mekânı, 11.05 x 11.26 metre boyutlarında kare bir plan şemasına sahiptir. Yapının duvarları, 50 cm kalınlığında kerpiç malzeme kullanılarak yığma yapı tekniğiyle inşa edilmiştir (Şekil 11).

**Şekil 11:** Tarihi Karakavak Camii'nin planı ve konumu

Yapının tavanı, kerpiç duvarlar üzerine ahşap kiriş sistemi kullanılarak düz dam şeklinde inşa edilmiş olup, mekânın merkezinde yer alan dört ahşap dikme ile desteklenmektedir. Daha sonraki bir dönemde yapıya çatı eklenmiştir.

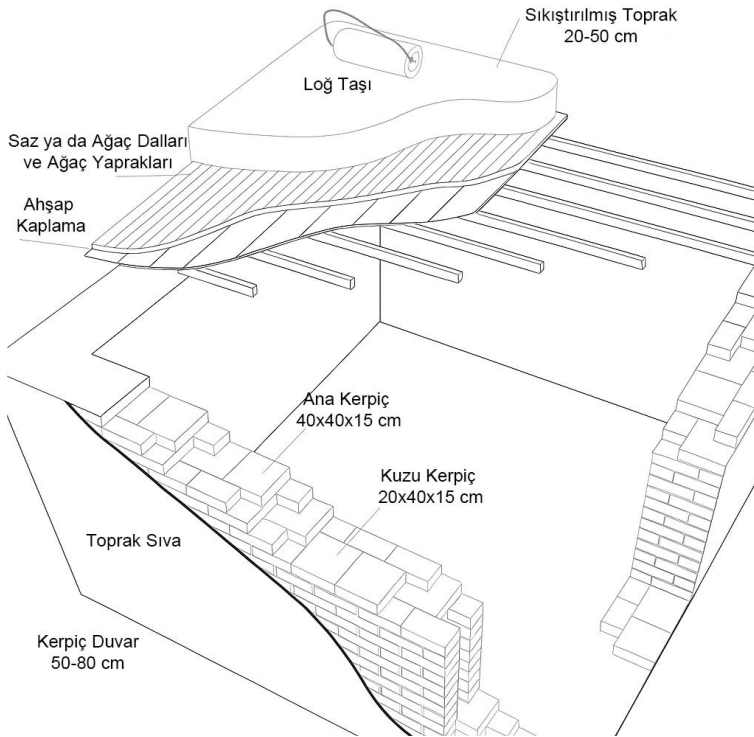
**Şekil 12:** Yığma sistem düz damlı kerpiç bir yapının aksometrik görünüşü

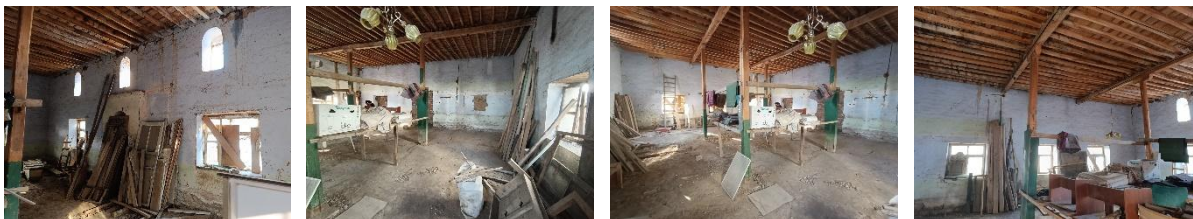
Tarihi Karakavak Cami, sade bir mimari forma sahiptir. Güney cephesinde, mihrap nişinin yanında iki ana pencere ve üst kotta konumlandırılmış üç adet tepe penceresi bulunmaktadır. Batı cephesinde ise üç pencere yer almaktadır. Yapının ana giriş cephesi olan kuzey cephesine bitişik olarak sonradan imam evi inşa edilmiş, bu durum kuzey cephesindeki ana giriş kapısı ile iki pencerenin kapanmasına neden olmuştur. Bu bağlamda, yapıya doğu köşe cephesinde yeni bir giriş kapısı açılmış olup, doğu cephesinde üç pencere bulunmaktadır (Şekil 13).

**Şekil 13:** Tarihi Karakavak Cami iç mekân resimleri

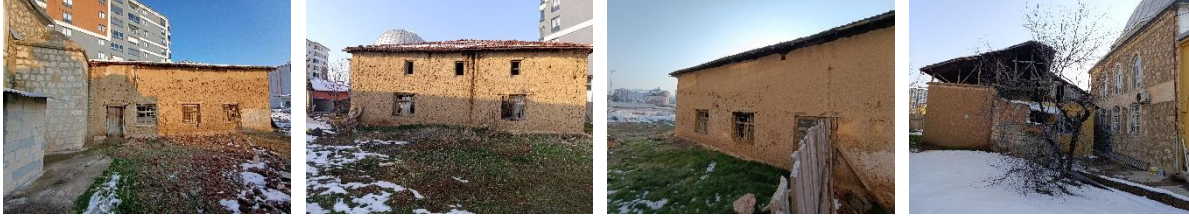
Tarihi caminin tek şerefeli minaresinin kürsü kısmı kesme taştan, gövde kısmı ise ateş tuğlasından inşa edilmiştir. Ancak, 2023 Kahramanmaraş depremleri sonucunda minarenin gövde bölümü yıkılmış olmasına rağmen, caminin genel yapısal bütünlüğü büyük ölçüde korunmuştur. Yapının yalnızca güney cephesinde, çatıdan sızan suların etkisiyle beden duvarında aşınmalar meydana gelmiştir (Şekil 14).

**Şekil 14.** Tarihi Karakavak Camii'nin dış cephe görüntüleri

- ✓ Tarihi Karakavak Camii'nin acil olarak tescillemesi ve güney cephe duvarındaki hasar için müdahale yapılması gerekmektedir.
- ✓ Karakavak Mahallesi'nin nüfusu zaman içinde hızla artmıştır. Bu doğrultuda, her iki caminin de aktif olarak kullanılması planlanmıştır; Tarihi Karakavak Camii'nin belirli günlerde ibadet amacıyla, diğer günlerde ise Kur'an kursu ve benzeri etkinlikler için değerlendirilmesi hedeflenmiştir.

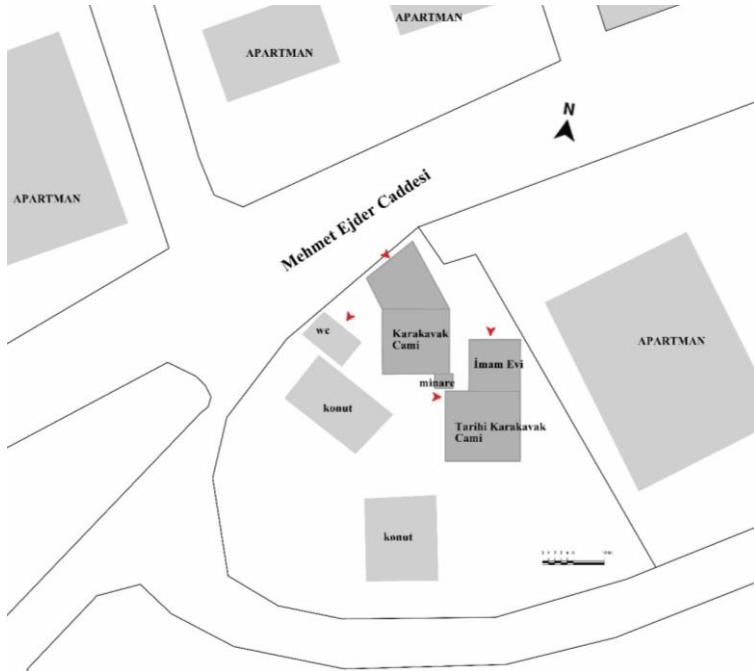
Zaman içerisinde, tarihi cami yapısının çevresine inşa edilen yüksek konutlar, giriş cephesine bitişik nizamda yapılan imam evi ve 1978 yılında inşa edilen Karakavak Camii nedeniyle yapı, dış çevre ile olan bağlantısını tamamen kaybetmiş ve dışarıdan algılanması neredeyse imkânsız hale gelmiştir (Şekil 15).

**Şekil 15.** Karakavak Camilerinin güncel durumlarını gösteren vaziyet planı

- ✓ Tarihi Karakavak Camii, çevresinde yer alan yüksek apartmanlar, imam evi ve 1978 yılında inşa edilen Karakavak Camii nedeniyle görünürlüğünü yitirmiş ve arka planda kalmıştır. Bu nedenle, yapının yeniden işlevlendirilmesi sürecinde bu husus dikkate alınarak çeşitli öneriler sunulmalıdır.

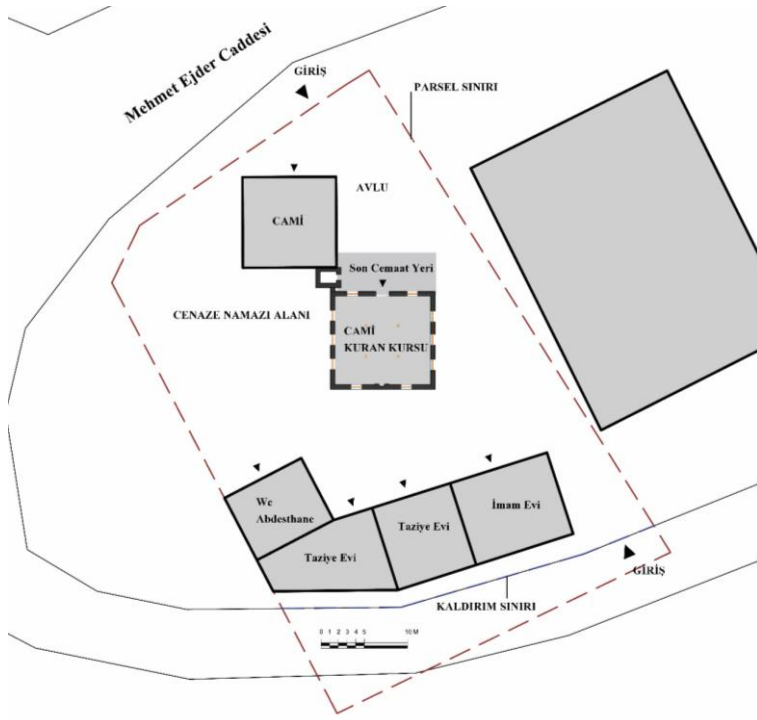
Tarihi Karakavak Camii, bölgenin yapısal kimliğini yansıtan kerpiç malzeme kullanılarak inşa edilmiş olması, ahşap giriş sistemleriyle oluşturulmuş düz dam çatısı ve ateş tuğlalarla inşa edilen minaresi ile bölgenin en önemli mimari unsurlarından biri olarak değerlendirilmektedir. Günümüzde atıl durumda bulunan bu tarihi cami, kerpiç mimarisi ve ahşap düz dam sistemi ile yalnızca Karakavak Mahallesi'nin değil, aynı zamanda Malatya kentinin kimliğini yansıtan nadir yapılar arasında yer almaktadır. Günümüze kadar büyük ölçüde özgünlüğünü ve yapısal bütünlüğünü koruyan tarihi caminin, korunarak gelecek nesillere aktarılması gerekmektedir. Son yıllarda Karakavak Mahallesi'nin kentsel kimliği değişmiş ve nüfusu hızla artmıştır. Bu bağlamda, tarihi caminin yeniden işlev kazandırılarak korunması ve algılanabilirliğinin artırılmasına yönelik müdahalelerde bulunulması zorunludur. Bu doğrultuda, Tarihi Karakavak Camii'ne yönelik yeniden işlevlendirme önerisi geliştirilmiştir (Şekil 16).

**Şekil 16:** Tarihi Karakavak Camii'nin yeniden işlevlendirilen vaziyet planı

Karakavak Camii imamının, caminin ilk durumu hakkında ki sözlü anlatımları doğrultusunda yapılan öneride Tarihi Karakavak Camii'nin güney giriş cephesinde konumlandırılmış imam evi kaldırılmış ve son cemaat yeri eklenmiştir. Tarihi Camii yapısının görünürlüğünün artması için şuan kullanılmakta olan wc alanı kaldırılmıştır. Tarihi Karakavak Caminin bahçesinin arka alanına ise bölgenin ihtiyacını karşılayacak şekilde wc, abdesthane, taziye evi ve imam evi tasarlanmıştır.

- ✓ Ayrıca, günümüzde imam evi olarak kullanılan bölümün kaldırılmasıyla caminin algılanabilirliği artırılmalı ve kapatılmış olan orijinal giriş ile pencereler yeniden açılmalıdır. Bununla birlikte, caminin önüne yapının özgün kimliği ve dokusuyla uyumlu yarı açık bir son cemaat alanı eklenmesi önerilmektedir.

- ✓ Caminin yeniden işlevlendirilmesinde, mahallenin ihtiyaçlarını karşılamak amacıyla imam evi, taziye alanları ve abdesthane yapıları önerilmiştir. Ayrıca açık mekân kurgusunda cenaze namazı alanı da önerilmiştir.
