## Restorasyon Çalışmalarında Dijital Yöntemlerin Kullanılması: Diyarbakır Şeyhoğlu Konağı Örneği

*Use of Digital Methods in Restoration Studies: The Case of Diyarbakır Şeyhoğlu Mansion*

## DİYARBAKIR ŞEYHOĞLU (ÖZDEMİROĞLU) KONAĞI

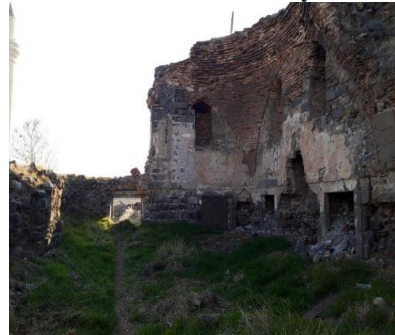
Foto 2: Z-02 Oda  
Kaynak: Arşiv, 2021

Şeyhoğlu Konağı'nın cepheleri mimari estetik ve tarihsel değer açısından önemli bilgiler sunmaktadır. Yapının, inşa edildiği ilk dönemden sonra çeşitli müdahalelere maruz kaldığı, cephelerdeki farklı pencere tipleri ve duvar örgü sistemlerinden anlaşılmaktadır. Özellikle kuzey cephesinde yer alan sivri kemerli pencereler, yapının özgün mimari unsurlarını temsil ederken; güney cephesinde bulunan dikdörtgen pencerelerin, yapının ilerleyen dönemlerde geçirdiği değişiklikler sonucu eklendiği düşünülmektedir (Foto 2,3).

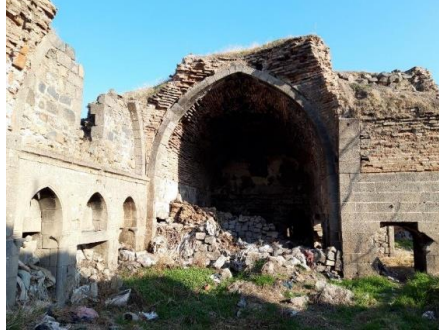
Foto 5: Z-05 Oda  
Kaynak: Arşiv, 2021

Yapının doğu cephesi, harem bölümü ile kuzeybatı ucunda kısmen bitişiktir. İki parsel arasında üstü açık bir aralık yer alır. Z-05 ve Z-06 nolu odaların bulunduğu doğu cephesinde Z-06 nolu mekânın cephe duvarı ve kubbeli üst örtüsü yok olmuştur (Foto 5,6, 9).

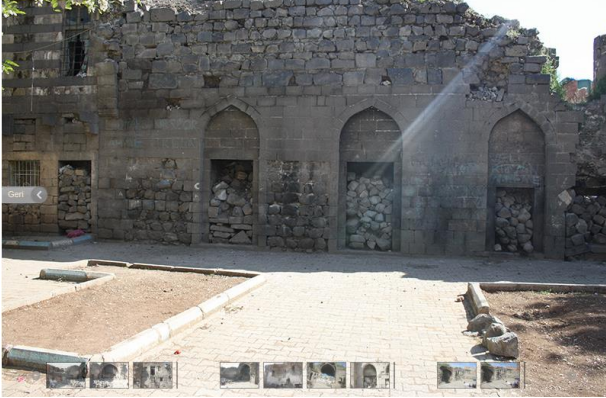
**Foto 7:** Kuzey Cephesi  
**Kaynak:** DKTM, 2012

Yapının, kuzey cephesi Uğurlu Meydanı Sokağı'na bakan ana cephedir. Yapıya giriş, cephenin ortasında yer alan basık kemerli açıklıktan sağlanmaktadır. Girişin kemer taşları ve üzerindeki taş örgüsünün bir kısmı yıkılmıştır. Cepheye bakan eyvan ve Z-01, Z-03 ve Z-05 odaya ait üstten teğet sivri kemerli nişler içinde bulunan altı adet dikdörtgen pencere yapının mimari karakterini belirleyen öğeler olarak öne çıkmaktadır (Foto 1,3,5,7). Cephe duvarı, kesme taş ve kaba yonu taş kullanılarak inşa edilmiştir. Cephenin alt kısmında düzensiz ve küçük taşların, üst bölümlerde ise düzgün kesme taşların kullanımı farklı dönem müdahalelerini gösterir. Yapının üst örtüsünün büyük bir kısmı yok olmuş, yalnızca kuzeydoğu cephesinde tonoz örtülü bir bölüm korunmuştur (Foto 7).

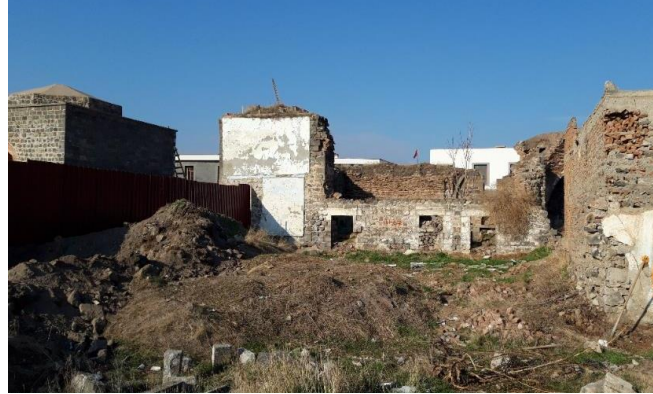
**Foto 8:** Güney Cephesi  
**Kaynak:** Arşiv, 2021

Güney cephesi, avluya bakan cephedir. İnsan ve doğa kaynaklı bozulmalara maruz kalmıştır. Z-02, Z-04 ve Z-06 nolu odalarının yer aldığı cephede dört adet pencere izi tespit edilmiştir (Foto 2,4,6,8). Cephenin, kesme ve kaba yonu bazalt taş olan duvar ve örtüsünün büyük bir kısmı yıkılmıştır (Foto 8).

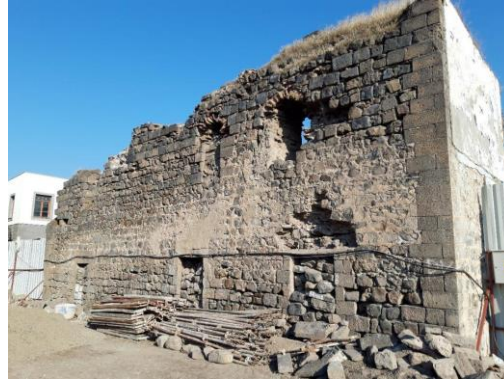
**Foto 10:** Batı Cephesi  
**Kaynak:** Arşiv, 2021

Batı cephesi kısmen eksilmeler ile ayakta kalmaya kalmıştır. Cephede Z-01 ve Z-02 nolu odanın baktığı üçer adet düz lentolu pencere ve tuğla kemerli aydınlatma penceresi yer alır (Foto 1,2). Cephe, düzensiz ve farklı boyutlarda taşlardan oluşan örgü sistemine sahiptir. Köşelerde kullanılan taşlar, yapı stabilitesini sağlama amacıyla daha büyük ve düzgün yerleştirilmiştir. Aynı sistem pencere kenarlarında da kullanılmıştır. Cephede orta bölümde yer alan taşlar kaba ve düzensiz bir şekilde dizilmiş, yer yer sıvanmıştır. Cephede kullanılan taşların bir kısmı, tepe penceresinin çevresindeki taşlar düşmüş veya yerinden hareket etmiştir. Alt pencerelerin içi doldurularak kapatılmıştır (Foto 10).

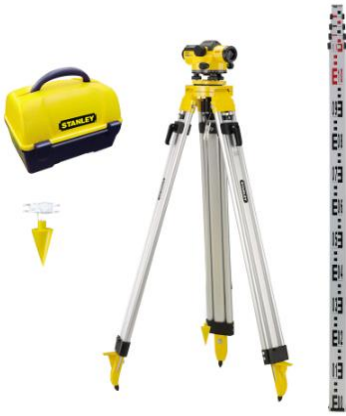
**Şekil 5:** Nivo Ölçüm Aleti  
**Kaynak:** Google görseller ,2024

tarafı, lazer metre, nivo ölçüm aleti (şekil 5) ve üç boyutlu lazer tarama teknolojisi olan lazer scanner (şekil 6) kullanılmıştır. Çalışmada, yazılım olarak fotoğraflardan iki boyutta çizim ve detaylara imkân sağlayan orthophotolar (şekil 7) ve sahada ölçülen noktaların değerlendirmesini yapmak için PointCap ile documentation data (şekil 8) yazılımlarından yararlanılmıştır (Uslu, 2016; Duran ve Toz, 2010).
