### 16 Haziran 2022 Tarımsal Arazilere Zarar Veren Ayazini (Afyonkarahisar) Sel ve Taşkın

#### Flood And Overflow Damaging On The Agricultural Lands In Ayazini (Afyonkarahisar) On 16 June 2022

Mehmet Ali Özdemir<sup>1</sup> Hülya Kaymak<sup>2</sup>

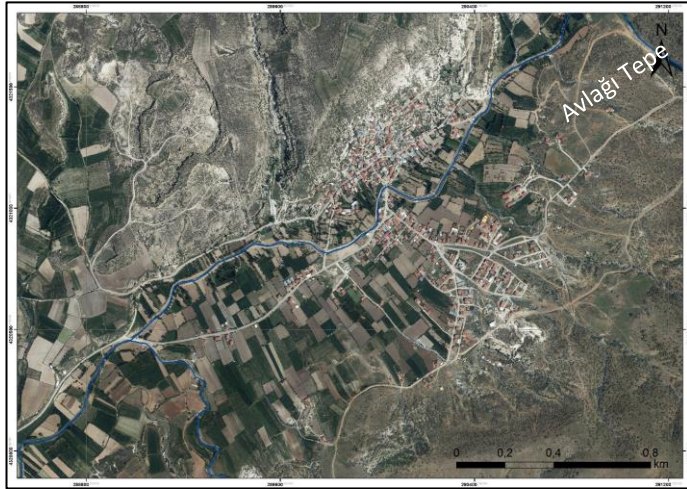
Şekil 7. Ayazini yerleşmesi yakın çevresinin ortofoto görüntüsü, parsellerin taban arazideki bölümleri 16 Haziran 2022 yağışlarında taşkından zarar görmüştür.
