MALAZGİRT KALESİ VE ÇEVRESİ KORUMA ÖNERİLERİ

Malazgirt Castle and its Surrounding Protection Recommendations

Doç. Dr. Çiğdem Belgin DİKMEN

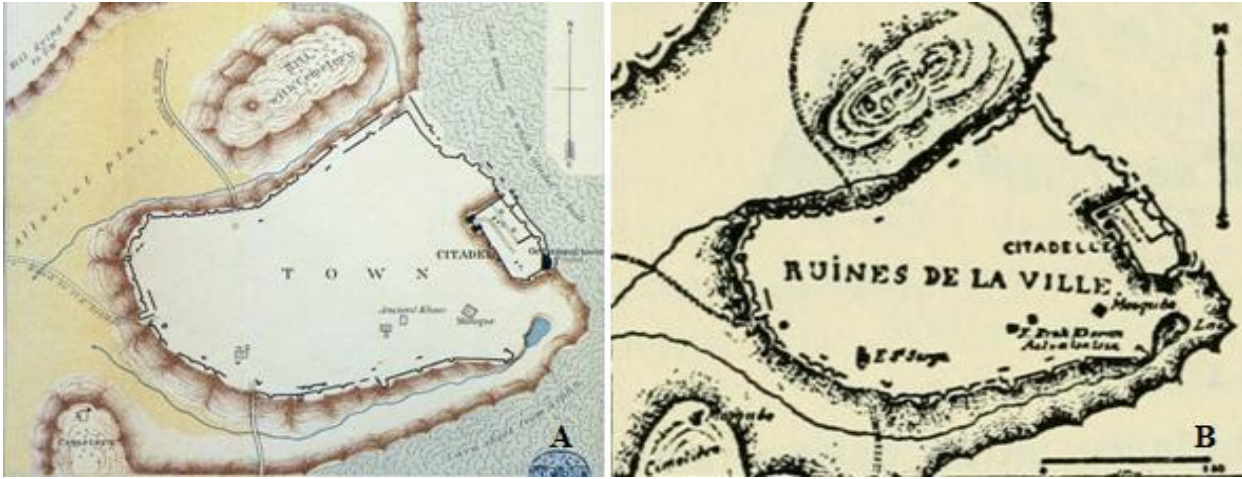
Şekil 1. Malazgirt Kalesi A.(Lynch 1901; Malazgirt Demografik Yapı), B.(Morgan 1965; Malazgirt Çevresi Haritalar)

Lynch İç Kale'nin hemen altında, karşılıklı ikişer destekle enine üç sahına bölünmüş, mihrap önünün kubbe, diğer bölümleri sivri kemerler ile desteklenen tonozlarla örtülü bir caminin varlığından söz etmekte ve caminin Bitlis Ulu Cami gibi Selçuklu Cami tipolojisine benzerliğini aktarmaktadır (Cuinet, 1891). Lynch'in aktarımından mihrabı mermer, duvarları pembe, siyah taşlarla kaplanmış olabileceği anlaşılan caminin bitişiğinde bir medresenin bulunduğu anlaşılmaktadır. Lynch'in söz ettiği caminin -yanında medresesinin olduğu ifadesinden- günümüze gelememiş olmakla birlikte, yerleşimin Ulu Camisi olabileceği söylenebilir (Lynch, 1901; Arık, 2016: 253). Caminin 12. yüzyıl Selçuklu camileri ile benzerliği ve Mardin, Diyarbakır camilerinde olduğu gibi bir medrese ile bağlantısı dikkate alınarak, günümüze gelememiş olsalar da, zayıf bir olasılıkla cami ve medresesinin 12 yüzyılda yapılmış olabileceği söylenebilir. Lynch'in haritasında (Bkz. Şekil 1A) surlar içinde dikdörtgene yakın bir alan kaplayan İç Kale

ve güneybatı surlarının batısında bir kapı yer almaktadır. İç Kale'de Lynch'in vakıf eser olarak aktardığı bazı binalar ve nereye ait olduğu tespit edilemeyen basamaklar günümüzde de mevcuttur. Bu kalıntıları kuşatan ve çift sıralı olduğu anlaşılan surların, aralıklarla burçlarla desteklendiği, surların dışında biri kuzeyde ve diğeri güneybatıda konumlanan mezarlıkların bulunduğu anlaşılmaktadır. Lynch güneybatıdaki mezarlık alanında, tüm kitabeleri kaybolmuş bir caminin varlığından söz etmekte ve surun kuzey cephesinde kalker taşından, çok yıpranmış Arapça bir kitabenin bulunduğunu, bir başka kitabe taşının da kaymakam evi inşasında kullanıldığını aktarmaktadır (Lynch, 1901; Cuinet, 1891).

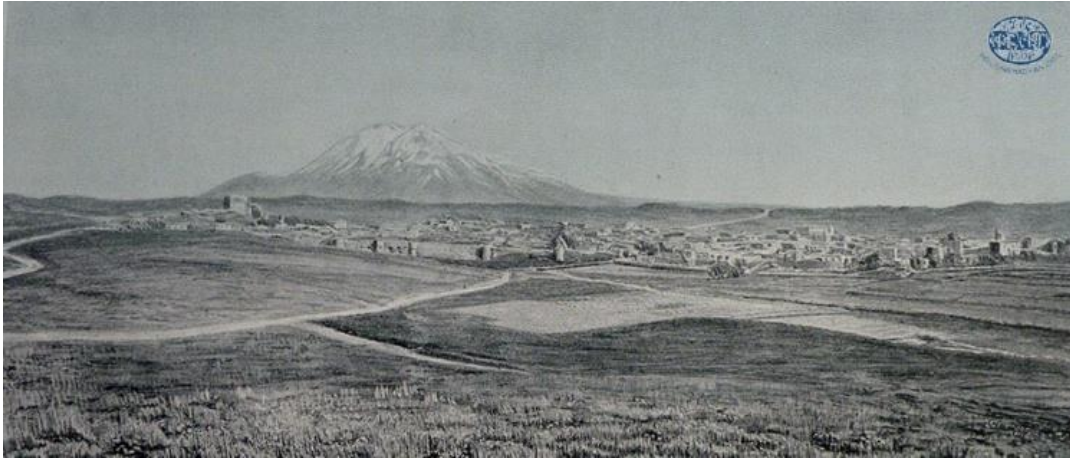
Fotoğraf 3. Malazgirt Kalesi (Lynch, 1901; Malazgirt Demografik Yapı)

Malazgirt Kale ve çevresinde ilk yüzeysel araştırmaları Lynch tarafından 1901 yılında yapılmış olup, bu araştırma Armenia, Travels and Studies adı altında aynı yıl Londra'da yayımlanmıştır. Evliya Çelebi'den yaklaşık 250 yıl sonra alanı inceleyen Lynch Malazgirt'in volkanik taşlarla inşa edilmiş iki sıra surla çevrili bir yerleşim yeri olduğunu aktarmaktadır (Bkz. Şekil 1A) (Fotoğraf 3). Lynch Malazgirt Kale'sinin güney cephesinde süslü iki nişi bulunan, eski ve kullanılmayan bir yapı olarak tanımladığı, kullanılmayan bir hanın varlığından söz etmekte, yapının yüksek tonozlu örtüsünün sağlam olduğunu ve tonozun ortasında ışık ve hava sağlayan kare açıklığı bulunduğunu aktarmaktadır (Lynch, 1901; Malazgirt Demografik Yapı). Lynch'in bahsettiği bu yapı günümüzde aynı tonoz örtüsüyle İç Kale'de, 3. Derece Arkeolojik Sit Alanı'nda, Saltuk Gazi Mahallesi 238 Ada 7 parselde yer alan ve Erzurum KVKBK tarafından 15.08 2013 tarih ve 450 sayılı karar doğrultusunda Tarihi Depo olarak tescillenen handır (Kulağuz, 2013: 307). Lynch'in hanın batısında, iki sıra hâlinde üçer sütunla üç nef ayrılmış, sütunları birbirine bağlayan sivri kemerlerin üzeri tonozla örtülü ve 20. yüzyıl başında harap olduğunu aktardığı ve süslemelerinden söz ettiği (Lynch, 1901) Ereğ Khoran Astvatsatsin Kilisesi'nin yeri tespit edilememiştir. Kilisenin olasılıkla Osmanlı-Rus Savaşları'nda veya 1903 depreminde yıkılmış olabileceği düşünülmektedir. Lynch Kale'nin doğu surlarına bitişik ve İç Kale'nin güneydoğu köşesinde büyük kule karşısında yaklaşık 685,8x457 m. boyutlarda (uzunluğu İngiliz ölçüleriyle belirtilmiştir) bir alandan söz etmekte, gerekçe göstermeden güneydoğuda yer alan büyük burcun 11. yüzyılda inşa edilmiş olabileceğini ifade etmekte ve güney surları yakınında, 20,11x11,88 m. boyutlarında, Surb Sargis Kilisesi olarak adlandırdığı bir kilise ile kiliseye kuzey yönünde bitişik küçük bir şapel ve Arap Kilisesi olarak adlandırdığı bir başka kilisenin varlığını da aktarmaktadır (Malazgirt Çevresi Haritaları; Arık 2016: 252-253). Lynch'in tanımladığı alanda yapılan yüzeysel taramasında Surb Sargis Kilisesi olarak aktarılan yapı ile bu yapıya ek şapelin izlerine dahi rastlanmamıştır. Arap Kilisesi olarak belirtilen yapı da günümüze ulaşamamıştır.

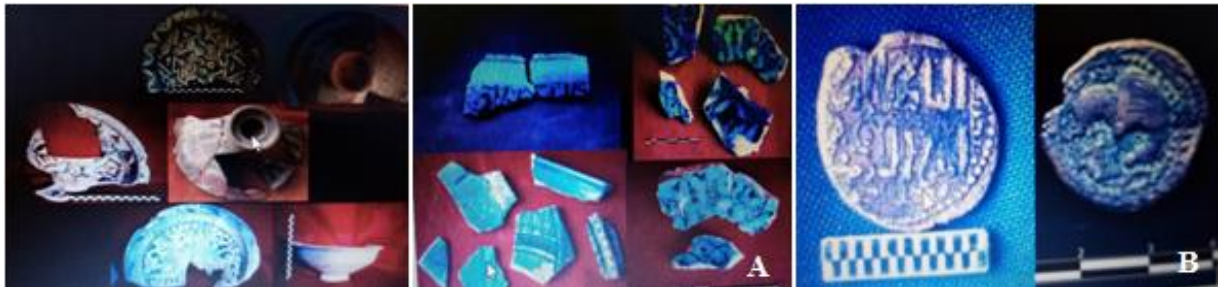
Fotoğraf 5. Malazgirt Kalesinde A. Keramik Parçalar, B. Selçuklu Dönemi'ne Ait Sikke (Arık, 2016)

Malazgirt Belediyesi'nin 1986 yılında bir kanalizasyon kazısında tesadüfen çeşitli devirlere ait çok önemli buluntular içeren, büyük ölçüde yağmalanmış bir hazine çıkartılarak Erzurum Müzesi'ne teslim edilmiştir. Bunun üzerine Malazgirt'in Türklerin Anadolu'ya girişini simgeleyen bir kent olması ve yerleşimdeki Bizans ve Erken Selçuklu mirasının saptanması amacıyla 1987 yılında bir yüzey araştırması başlatılmış, Malazgirt Kalesi ve İç Kale'de Rüçhan Arık'ın yüzey araştırmasında ulaştığı veriler Kültür Bakanlığı tarafından yayımlanmıştır (Arık, 1989; 2016: 251-261). Araştırmada tepe kısmı bir ağaç mızrak ucunda, in-situ denecek kadar birbirine uyulmuş, üzerinde en üstte karşılıklı ve simetrik şekilde gök kubbenin idaresi ve ahengini sağladığı, karanlık ve kötülüğe karşı savaştığına inanılan ejder çifti ve ağızlarına bağlı bir orta parçanın izleri görülebilen tuğ bulunmuştur (Fotoğraf 4A). Bu buluntular İç Asya kültürlerinde olan, Selçuklular aracılığıyla geliştirilerek Klasik Osmanlı Dönemi'ne ve günümüze aktarılan tuğlar, alemler ve simgesel hayvan motifleri için temel oluşturmaktadır. Yüzey araştırması ile ortaya çıkarılan çeşitli devirlere tarihlenen altın, gümüş, bronz sikkeler, mücevherli muska mahfazası, mücevher kakmalı bilezik ve küpe gibi çeşitli takılar Erzurum Müzesi'ne teslim edilmiştir (Erzurum Arkeoloji Müzesi; Arık 2016: 255, 256). Araştırma ile Lynch'in söz ettiği Arapça kitabe bulunmuşsa da (Fotoğraf 4B), vatandaşların ifadelerine göre görevli olduklarını söyleyen bir grup tarafından tahrip edilerek sökülen kitabenin Erzurum Müzesi'nde de olmadığı bilinmektedir. Yüzey araştırmasında İç Kale'nin doğu suru ve büyük kulenin özgün durumunu koruduğunu, Kale ve İç Kale'de evlerin kamulaştırılmaya başladığı, alanın Belediye tarafından yıktırılarak temizlendiği ifade edilmekte, Belediye'nin, Hükümet Konağı Meydanı'nda yapacağı tuvaletin temel kazısı sırasında taş sövelerinden kapı olduğu düşünülen bir açıklığın ortaya çıkartıldığı ve bu alanın Lynch'in planında cami ve han olarak işaretlenen noktayı tanımlaması nedeniyle, iki yapıdan birinin kapısına ait olabileceğini aktarmaktadır (Malazgirt Demografik Yapı; Arık, 2016: 256). Yüzey araştırmasında keramik kap parçaları (Fotoğraf 5A) ile birinin ön yüzünde kabaca insan figürü seçilebilen, arka yüzü tamamen aşınmış ve ikincisinin ön yüzünde at figürü, arka yüzde tahribat yüzünden basım yeri ve tarihi silik olmakla birlikte *El-nasr'üd-din... Emir-ül mü'minin...* ifadesi okunabilen iki bakır sikke bulunmuştur (Fotoğraf 5B).

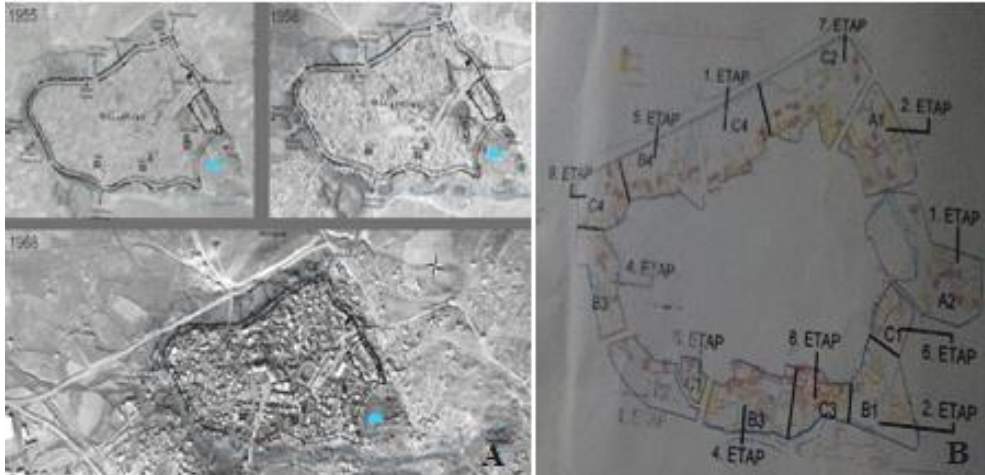
Şekil 3. Malazgirt Kalesi ve Çevresi A.İlk KAİP B.Etaplama Şeması (Malazgirt Belediyesi Arşivi)

Özel bir kuruluşa yaptırılan bu planda 1. *Öncelikli Bölge* olarak belirlenen A1 ve A2 bölgeleri; Kale, İç Kale ve burçların bulunduğu ve zaman zaman onarımlarla korunmaya çalışılan, arkeolojik araştırmaları açısından ivedilikle kamulaştırılması ve KAİP ile korunması gereken alanlardır. 2. *Öncelikli Bölge* olarak belirlenen B1, B2, B3 ve B4 bölgeleri; Kale surlarında üst kısımların yer yer kopmakla birlikte, 50-100 m. parçalar halinde sürekliliğini koruduğu ve yüzeyde açıkça izlenebilen alanlardır. Surlar ile konutların iç içe olduğu ve bazı yerlerde surların konutun bir duvarı olarak kullanıldığı bu bölgelerde KAİP ile yapı yasağı getirilmiş, ayrıca A Bölgelerine yakınlıklarına göre öncelik verilerek arkeolojik araştırma ve restorasyon projesini takip edecek uygulamaların yapılması önerilmiştir. 3. *Öncelikli Bölge* olarak belirlenen C1, C2, C3 ve C4 bölgeleri; surların bütünselliğinin takip edilemediği alanlardır.

İlk KAİP çalışması; A bölgelerinde geçmiş durumu kanıtlayan bilgi ve görsel belgelere ulaşamamış olması nedeniyle ayrıntılı bilimsel araştırmalarla rölöve, restitüsyon ve restorasyon projeleri ile hasar ve müdahale paftalarının titizlikle hazırlanması, B bölgelerinde açık alan düzenlemeleri yapılabileceği, surların yakın çevrelerinde yapı yapma yasağının getirilmesi, yapılacak arkeolojik araştırmalardan sonra yapı yasağının tekrar gözden geçirilerek gerekirse revize edilebileceği ve bu kararın sadece C bölgeleri için geçerli olabileceğini ifade etmesi açısından önemlidir (Şekil 4B). Yukarıda tanımlanan etap ve belirlenen öncelikli bölgelere göre alan bilgileri Tablo 1’de sunulmuştur.

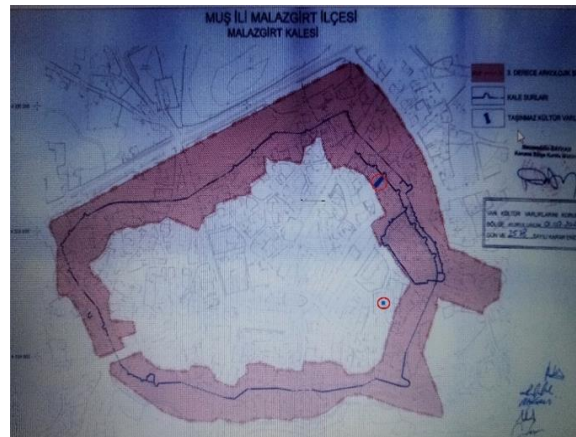
Şekil 4. Malazgirt Kalesi ve İç Kale 3. Derece Arkeolojik Sit Alanı (Malazgirt Belediyesi Arşivi)

2020 yılına kadar Erzurum KVKBK’nın 19.12.1990 tarih, 283 sayılı kararı ile Kentsel Sit Alanı olarak belirlenen alan ve KAİP yürürlükte iken, Malazgirt Belediye Başkanlığı’nın 02.03.2020 tarih ve E.425 sayılı yazısı ile Kentsel Sit Alanı olarak belirlenen arkeolojik özellikler göstermesi nedeniyle alanın yeniden değerlendirilerek koruma alanının belirlenmesini talep eden yazısı ile konu değerlendirilmiş, Van KVKBK’nın 01.07.2020 tarih ve 2578 sayılı kararı ile kentsel sit özelliklerine uygun olmayan Malazgirt Kalesi ve İç Kale’nin 3. Derece Arkeolojik Sit Alanı olarak dönüşümü sağlanmış ve Revizyon KAİP yapıncaya kadar 2863 Sayılı Kültür Varlıklarını Koruma Kanunu’nun 17. Maddesi gereğince 3. ay içerisinde geçiş dönemi koruma esasları ve kullanma koşullarının belirlenmesi istenmiştir (Şekil 4) (Fotoğraf 7). Bu karar ile Kale ve İç Kale dahil olmak üzere iki tescilli yapı içeren alanın 1990 yılında alınan Kentsel Sit Alanı kararı ile ilk KAİP işlerliğini yitirdiğinden, yeni bir 1/5000 Ölçekli Arkeolojik ve Koruma Amaçlı Nazım İmar Planı ile 1/1000 Ölçekli Arkeolojik Koruma Amaçlı Uygulama İmar Planının hazırlanması işi, İller Bankası ihalesi ile Ankara’da faaliyet gösteren özel bir planlama firmasına (Asya-Tek Planlama) 2020 yılı Aralık ayında verilmiştir.

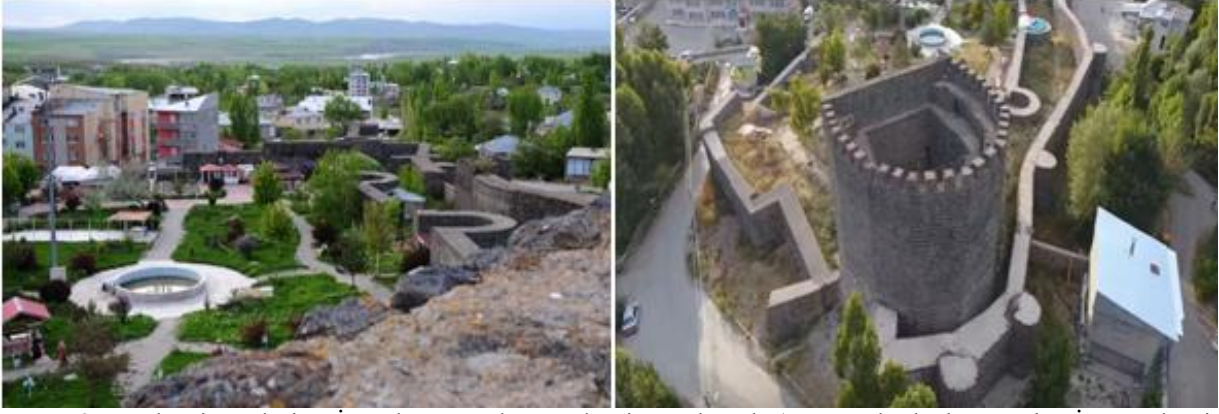
Fotoğraf 7. Malazgirt Kalesi ve İç Kale Güneydoğu Bölgesi Büyük Kule (Asya-Tek Planlama, Mim. İnş. Taah. Tic. San. Ltd. Şti. Arşivi)

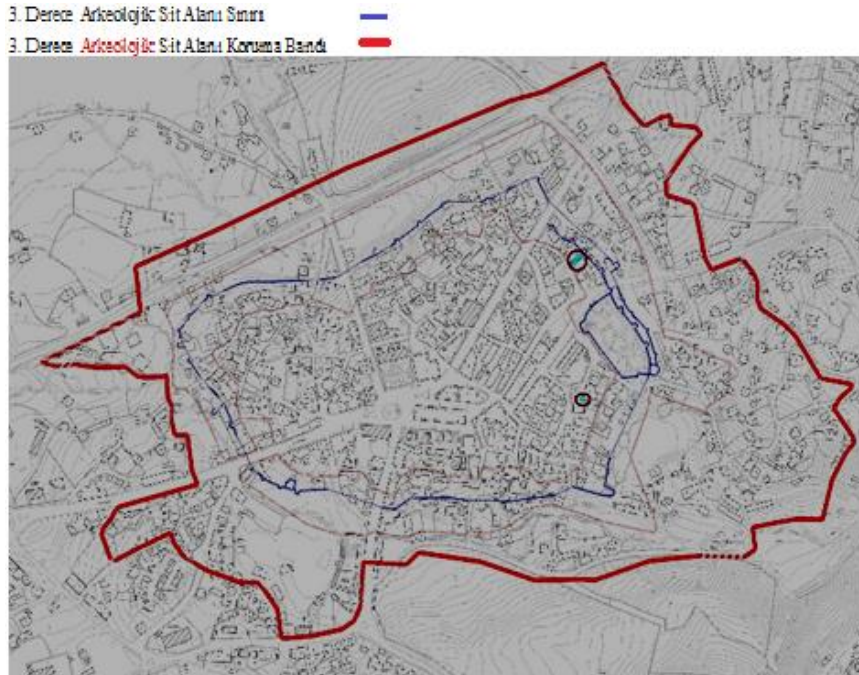
Şekil 5. Malazgirt İç Kale ve Çevresi (Asya-Tek Planlama, Mim. İnş. Taah. Tic. San. Ltd. Şti. Arşivi)

Çalışma alanının 3. Derece Arkeolojik Sit Alanı'na dönüşmesinden sonra, arkeolojik alanlarda etaplama yerine bütünsel bir koruma yaklaşımının benimsenmesi gerektiği düşüncesiyle; Kale surlarının ayrıştırılmadan 1. derece öncelikli olarak ele alınması, sağlıklı ve ileriye dönük genel koruma ilkeleri ile uygulanabilir çalışmaların getirilmesi amaçlanmıştır. Hazırlanan yeni planda; Kale ve İç Kale'nin korunması için hazırlanması gereken rölöve, restorasyon ve restitüsyon projeleriyle birlikte uygulamaya geçileceğinden, 1996 yılından beri kamulaştırılmayan kısımların mülk sahipleriyle anlaşarak ivedilikle kamulaştırılması önerilmektedir. Yerleşimde tarımsal ve küçük ölçekte ticari potansiyelinin sürdürülebilmesi amacıyla kamulaştırma sonrası, alan dışında gösterilecek bölgelerde kırsal konut odaklı yapılaşma ile sürdürülebilir gelişme kapsamında enerji etkin ulaşım sisteminin kurulması, belediye tarafından yapılacak alt yapı ve sosyal donatıların standartlar çerçevesinde ivedilikle yerine getirilmesi önerilmektedir. Yerleşimin geliştirilebilmesi için Türklerin Anadolu'ya girişini simgeleyen bir kent olması ve Bizans, Urartu, Selçuklu ve Osmanlı dönemlerine tarihlenen somut kültür mirasının turizm potansiyelinde kullanılması, alan içerisinde bu işleve yönelik aktivitelerin oluşturulması ve yerleşimin özgün yapısının niteliklerinin artırılarak gelişmesi için, gereksinim duyulacak yeni yapıların olabildiğince meskûn dokuda yoğunluk artışı biçiminde çözülmesi uygun görülmektedir. Belirlenen bu ilkeler doğrultusunda hazırlanan 1/1000 ölçekli KAİP ile Kale ve İç Kale'de meskûn doku içerisinde yer alan korunması gerekli, tescilli yapılar ile han olduğu düşünülerek tescili önerilen bir yapı kalıntısının, Kale giriş kapılarının çevresinin çevre düzenleme ve peyzaj projelerinin hazırlanarak önerilen yeşil aks ile ilişkilendirilmesi ve Kale, İç Kale ve surların önerilecek yeşil bir rota ile desteklenerek gezinti yolu olarak değerlendirilmesi önerilmektedir (Şekil 5).

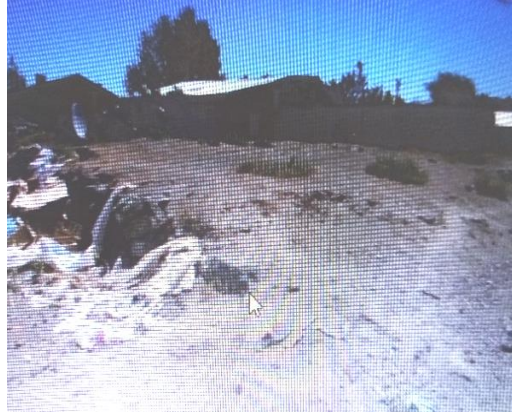
Fotoğraf 8. Danişment Gazi Mahallesi İbrahim Paşa Cami? Temel İzleri (Kulağuz, 2013: 307)

Malazgirt Kalesi ve İç Kale'de Van KVKBK tarafından tescillenen iki yapıdan ilki aynı kurulun 15.08.2013 tarih ve 450 sayılı kararı ile Tarihi Depo olarak tescil edilen 2. Grup yapı olarak belirlenen şahıs mülkiyetindeki yapıdır. Yapının tescil kararında Tarihi Depo ifadesi kullanılmış olmakla birlikte, yapının bir han kalıntısı olduğu düşünülmektedir. Alanda tescillenen ikinci yapı ise Van KVKBK'nın 14.07. 2015 tarih ve 977 sayılı kararı ile Mengüç Gazi Mahallesi'nde 182 Ada 2 parselde yer alan yeni yapılmış Alpaslan Camisi son cemaat mahallinin doğusunda konumlanan 2 sandukadan oluşan kabristandır. Alanda Hamidiye olarak da bilinen caminin (Fotoğraf 8) günümüze ulaştığı bildirilen (Kulağuz, 2013: 307) temel izlerine yerinde yapılan yüzey taramasında rastlanamamıştır.

Özgün işlevinin han olabileceğini düşündüğümüz yapının plan şeması, malzeme, malzeme kullanım tekniği vb. özellikleri dikkate alındığında tescil edilerek korumaya alınması ve yakınındaki tescilli diğer han ile birlikte ivedilikle rölöve, restitüsyon ve restorasyon ve projeleri hazırlanarak, onarımının gerçekleştirilmesi gerekmektedir. Bülent Kulağuz'un söz ettiği cami kalıntısının; Danişmend Gazi Mahallesi, Yüzcüncü Yıl Caddesi'nin güneyinde yer alan İbrahim Paşa (Hamidiye) Cami'nin (Kulağuz, 2013: 307); yerinde yapılan incelemelerde önceden var olabilecek herhangi bir temel izine rastlanmaması, 14.00x14.00 m. ölçülerinde kare plan şemasındaki yapının, Selçuklularda Paşa rütbesinin pek bilinmemesine karşın, bu rütbenin Osmanlı Devleti'nde önemli bir siyasi statüyü işaret etmesi nedeniyle bir Selçuklu eseri olmadığı düşünülmektedir. Caminin yöre halkı tarafından Hamidiye Cami olarak anılması, yapının Abdulhamit Dönemi'nde yapılmış olabileceğini düşündürmektedir. İbrahim Paşa (Hamidiye) Cami kalıntısının yerinde (Bkz. Fotoğraf 8) yapılan incelemede özgün işlevinin han olabileceği düşünülerek tescili önerilmiştir.

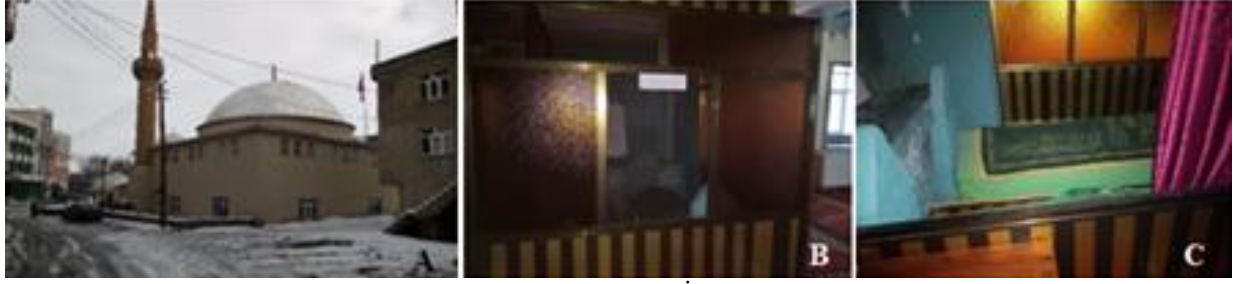
Fotoğraf 9. Mengüç Gazi Mahallesi A.Alpaslan Cami, B.Cami İçinde Kabirler, C.Sandukalar (Ferruh Toruk Arşivi 2020-2021)

Türbeler-Arap (Alpaslan) Cami Kabristanı (182 ada 2 parsel): Mengüç Gazi Mahallesi'nde Alpaslan Cami'nin içinde, kapalı son cemaat mahallinin doğusunda konumlanan ve kimlere ait olduğu bilinmeyen 2 sandukadan oluşan kabristan, Van KVKBK'nın 14.07. 2015 tarih ve 977 sayılı kararı ile tescillenmiştir. Caminin son yıllarda yapılmış yeni bir cami olması ve kabirlerden ötürü tescillenmesi nedeniyle, kabirlerin caminin inşasından önce de burada oldukları anlaşılmaktadır. Caminin eski bir caminin temel duvarları üzerine yapılmış olması da olasıdır. Bazı araştırmacıların aktarımları ile günümüze gelememiş olan iki ayrı caminin, Arap (Alpaslan) Cami'ye yakın olabileceği düşünülebilir (Lynch, 1901: 252-253; Kulağuz, 2013: 307). Lynch'in söz ettiği cami için İç Kale'nin yakınında ifadesi, günümüzdeki Alpaslan Cami'nin yeri olma olasılığını akla getirmektedir. Günümüzde Alpaslan Cami (Fotoğraf 9A) son cemaat mahallinin doğusunda yer alan iki sandukalı kabristanın; yerleşimin Ulu Cami'si iken, bir şekilde yok olan Selçuklu plan şemasında bir caminin haziresinin, daha sonra bir kabristana dönüştürülmüş olabileceğini düşündürmektedir. Cami, medrese, türbe gibi yapılardan oluşan Selçuklu külliyelerinde, medreselerin genelde camilerin giriş kapısı (portal) karşısında yer aldığı dikkate alınarak, Alpaslan Cami yerinde yerleşimin Ulu Camisi olduğu savından hareketle, camiye bağlı medresenin günümüzde Alpaslan Cami

karşısında yer alan Atatürk İlkokulu'nun yerinde olabileceği akla yatkın gelmektedir. Caminin kapalı son cemaat yerinin doğu ucunda yer alan kabir nedeniyle geniş tutulduğu anlaşılmaktadır. Yöre halkı kabristanda; sağdaki sandukanın eski cami imamı hatiplerinden Molla İbrahim-i Delki'ye, soldaki sandukanın ise onun öğrencisi olan, ilçede binbaşılık da yapmış adı bilinmeyen bir kişinin kızına ait olduğunu söylemektedir (Fotoğraf 9B, 9C).

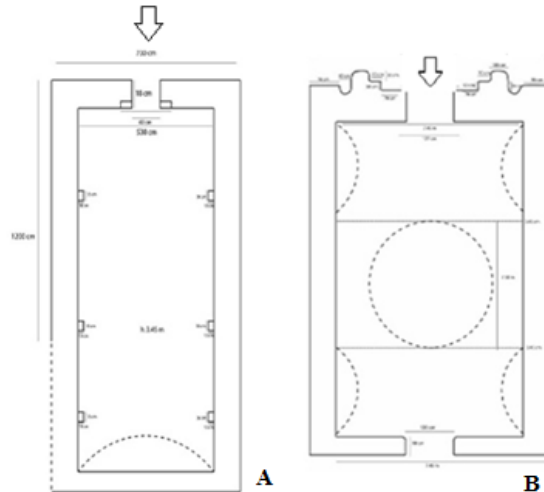
Şekil 6. A.Han Kalıntısı 1 Planı, B.Han Kalıntısı 2 Planı (Kulağuz, 2013: 306)

Han Kalıntısı 1 (238 Ada 7 Parsel): Saltuk Gazi Mahallesi'nde Doğu Kapısı'nın karşısında surların dibinde yer alan yapı; dıştan 7.45x20.00 m. ve içten 5.00x19.00 m. ölçülerinde, kuzey-güney doğrultusunda dikdörtgen plan şemasındadır (Kulağuz, 2013: 306) (Şekil 6A). Dışarıdan düz toprak dam ile örtülü yapı; içeriden sivri beşik tonozludur. Üst örtü doğu ve batı duvarlarda duvar ayaklarına oturan üç sivri kemerle desteklenmiştir. Han kalıntısının güney cephesinde ortada dikdörtgen formlu giriş kapısı dışında bir açıklığı bulunmamaktadır. Yapı dışarıdan kaba yonu, içerden ise tamamen düzgün kesme iri gözenekli bazalt taş malzemeyle inşa edilmiştir. Lynch eski bir yapı olarak tanımladığı hanın güney cephesinde süslü iki nişin yer aldığını, sağlam olan yüksek tonozlu örtünün ortasında ışık ve hava sağlayan kare bir açıklık bulunduğunu aktarmaktadır. Han olarak inşa edildiğini söyleyebileceğimiz yapının günümüzdeki girişinin ana giriş kapısı olması düşündürücüdür. Yapının güney cephesinde duvarın içinde yan yana iki niş, günümüzde de izlenebilmekte, ancak Lynch'in söz ettiği gibi bordür ve silme satırlarında süs unsurları bulunmamaktadır (Lynch, 1901: 271) (Fotoğraf 10). Anadolu Selçuklu hanlarında tek bölümlü kapalı mekânlı yapı grubu olarak tanımlayabileceğimiz han; plan şeması açısından Divriği Handeresi Köyü Mirçinge Hanı'nı (19. yüzyıl) (Şekil 7A) (Fotoğraf 11A) (Yavuz, 1991: 42-54; Özpay, 2019: 444) hatırlattığı ve 1237 yılında II. Gıyaseddin Keyhüsrev tarafından Antalya Alanya Kervan Yolu üzerinde yaptırılan Şarapsa Hanı ile benzerlik gösterdiği düşünülebilir (Lloyd, 1958: 7; Schneider, 2000: 163) (Fotoğraf 11B) (Şekil 7B, 7C). Hanın inşa tarihini veren kitabe, vakfiye, belge vb. olmadığından yapılış tarihi bilinmemekle birlikte, 13. yüzyıl Selçuklu hanlarına -az da olsa- plan bakımından benzerliğinin yanı sıra; daha çok kesme taş duvar örgüsü benzerliği göz önünde tutulduğunda, 13. yüzyılda yapılmış olabileceği düşünülebilir.

Han Kalıntısı 2 (Tescil Önerisi) (189 ada 1 parsel): Mengüç Gazi Mahallesi, Afşin Sokak'ta yer alan yapı dıştan 17.00x10.00 m. içten 14.50x7.80 m. ölçülerinde, kuzey-güney doğrultusunda dikdörtgen plan şemasında tek bölümden oluşmaktadır (Kulağuz, 2013: 306) (Şekil 6B). Duvar kalınlığı 1.00 m. olan yapının günümüzde beden duvarı kısmen mevcut olup, üst örtüsü tamamen yıkılmıştır. Yapı kaba yonu, iri gözenekli bazalt taş ile inşa edilmiştir. İç mekânda, geçiş sistemlerinde ve duvardaki kemer kalıntılarında kısmen düzgün kesme taş malzemeye de yer verilmiştir. Taşların arasında kireç bazlı harç kullanılmıştır. Girişin bulunduğu güney cephedeki taş kaplamalar sökülmüştür. Beden duvarlarının görece daha fazla yıkılması nedeniyle bu cephe diğer cephelere kıyasla daha alçaktır. Kuzey, doğu ve batı cephelerin eksenlerinde, beden duvarlarının üst hizasında sonlanan, günümüzde üç pencere ile güney cephesinin ortasındaki dikdörtgen formlu bir kapı açıklığı büyük oranda tahrip olmuştur. Güney cephede olduğu gibi iç mekânda da düzgün kesme taş kaplamalar kısmen sökülmüştür. İç mekânda, güney bölümde ahşap asma kat kullanılmıştır. Günümüze ulaşabilmiş beden duvarlarının en çok 5.00 m. olduğu söylenebilir. (Kulağuz, 2103: 306, 307). Doğu ve batı beden duvarlarında kemer izleri belirgindir. Bu bölümlerde düzgün kesme taş kaplamaların bir kısmı günümüze ulaşmıştır. Günümüze ulaşabilen izlerden anlaşıldığı kadarıyla, yapının güney ve kuzey bölümleri 3.30 m. derinliğinde beşik tonozla, orta bölüm 6.00 m. çapında kubbeyle örtülüdür. Belediye tarafından bir süre depo olarak kullanılan yapı günümüzde metruk haldedir (Fotoğraf 12). Yapı Han kalıntısı 1 gibi, bu handa da diğer handa olduğu gibi inşa tarihini veren kitabe, vakfiye, belge vb. olmadığı veya varsa da henüz tespit edilemediği için kesin inşa tarihi bilinmemekle birlikte, 13. yüzyıl

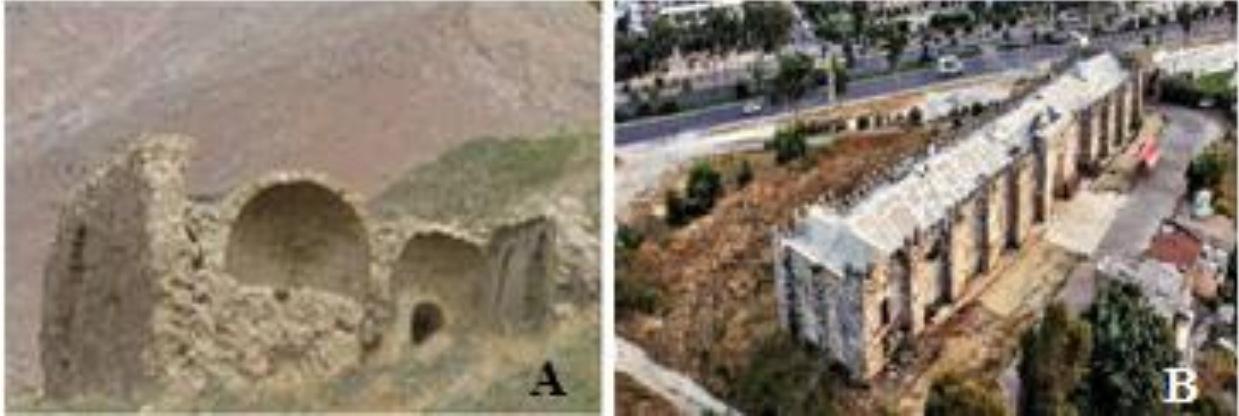
Fotoğraf 11. A. Divriği Handeresi Köyü Mirçinge Hanı (Özpay, 2019), Antalya-Alanya Kervan Yolu Üzerinde Şarapsa Hanı (Google Resimler, Şarapsa Han)

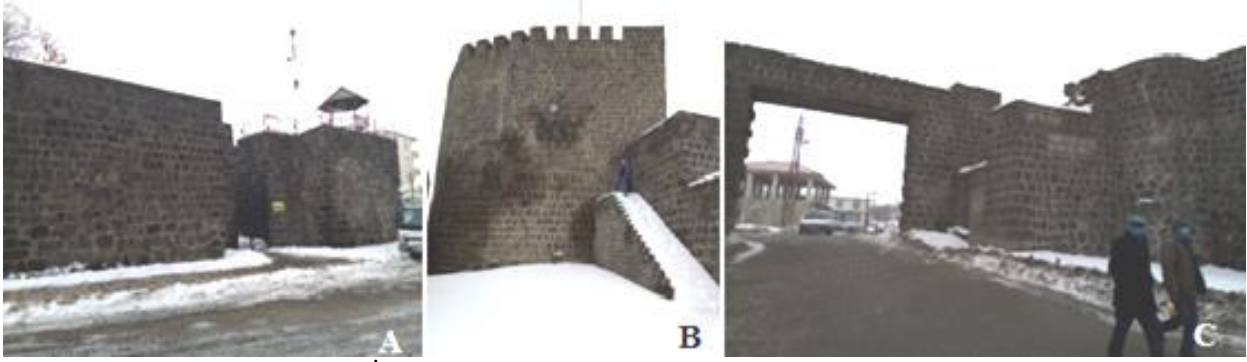
Fotoğraf 13. Malazgirt Kalesi A. İç Kale Giriş Kapısı, B. Güneydoğu (Büyük Kule), C. Doğu Kapısı (Ferruh Toruk Arşivi 2020-2021)

447). Evliya Çelebi'nin günümüzde tamamen yıkılmış olmasına rağmen, kemer izlerinden de anlaşılan batı kapısından bahsetmemesi, kapının 17. yüzyıl öncesinde yıkılmış olduğunu göstermesi bakımından önemlidir. Evliya Çelebi'nin anlatımları yerleşimin 17. yüzyıl başındaki durumunu göstermekte, Kale'nin daha önce geçirdiği tahribatlar ile tahribatların yerlerine ilişkin bilgiler içermemektedir. Ancak Kale'nin özellikle Timur baskınında ve 1877-1878 Osmanlı Rus Savaşı esnasında büyük zarar gördüğü düşünülmektedir. 1901 yılında Lynch'in hazırladığı haritada (Lynch 1901; Malazgirt Demografik Yapı) (Bkz. Şekil 2A) surlar içinde dikdörtgen bir alan kaplayan Kale'nin Doğu Kapısı günümüzde de mevcuttur (Fotoğraf 13A).

İç Kale'de Lynch'in vakıf dediği bazı binalar ve nereye ait olduğu belirsiz basamaklar günümüzde de mevcuttur (Lynch, 1901). Alanı kuşatan çift sıralı surların, aralıklarla yerleştirilmiş burçlarla desteklendiğini belirten Lynch, Kale'ye ait olduğunu belirttiği tüm kitabelerin kaybolduğunu, surun kuzey cephesinde kalker taşından, çok yıpranmış Arapça bir kitabenin bulunduğunu, bir başka kitabe taşının da kaymakam evi inşasında kullanıldığını belirtmektedir. Lynch Kale'nin doğu surlarına bitişik İç Kale'nin güneydoğu köşesindeki büyük kuleden söz etmekte ve gerekçe göstermeden 11. yüzyılda inşa edilmiş olabileceğini ifade etmektedir (Lynch, 1901: 264) (Fotoğraf 13B).

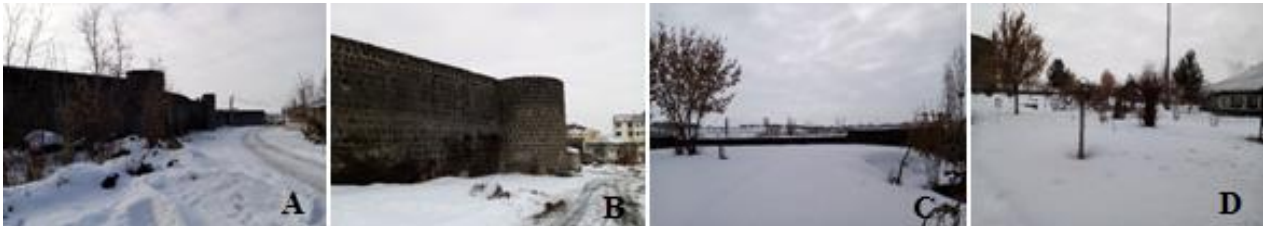
Fotoğraf 14. Malazgirt Kalesi A. Güneydoğu (Dış) Surlar, B. Kuzeydoğu (Dış) Surlar, C. İç Kale Kuzeybatı Bölgesi, D. Güneydoğu Bölgesi (Ferruh Toruk Arşivi 2020-2021)

1987 yılında kale içinde yüzey araştırması gerçekleştiren Rüçhan Arık ve ekibi, İç Kale'nin doğu surları ve güneydoğuda yer alan büyük burcun özgün durumunu koruduğunu, harap surların volkanik kaplama taşlarının sökülüp yeni inşaatlarda kullanıldığını, Lynch'in planındaki gibi çift sıra surların yerleşimi kuşattığını saptayarak, Lynch'in söz ettiği Arapça kitabeyi de yayınlamışlardır (Lynch, 1901) (Bkz. Fotoğraf 4B). Kalenin dış surlarında olması gereken, ancak günümüze ulaşmamış burçların sayısı bilinmemekle birlikte; kısmen mevcut kısmen izleri okunabilen 25 burç tespit edilmiştir. Sur üzerinde iki burç arası mesafenin yaklaşık 35-40 m. olduğu düşünüldüğünde yaklaşık 40 burç olabileceği düşünülmektedir. Çift sıra surların yer aldığı İç Kale'de büyük kule ile birlikte 11 burç tespit edilebilmiştir. Çeşitli savaşlar ve 1903 depremi gibi doğal afetler ile kısmen yıkılan surların yıkım ve onarım gördüğü dönemler tespit edilememektedir. 1990'lı yıllardan sonra surların özellikle İç kale, doğu kapısı (Fotoğraf 13C, 14A) ve kapının güneydoğu ve kuzeydoğu uzantısında devam eden bölümleri (Fotoğraf 14B, 14D) Malazgirt Belediyesi tarafından onarılmış, İç Kale'de peyzaj çalışmaları ile bu alan çay bahçesi vb. sosyal hizmet alanlarına dönüştürülmüştür (Fotoğraf 14C, 14D). Surun dibinde ve çevresindeki konutlar, Belediye olanaklarının yetersizliği, kale içinde oturanların gelir seviyelerinin düşük olması, alt yapı eksikliği, halkın göç etmesi, surların konut duvarları olarak kullanılması (Fotoğraf 15A) vb. nedenlerle yıkılabilir halde terk edilmiştir.

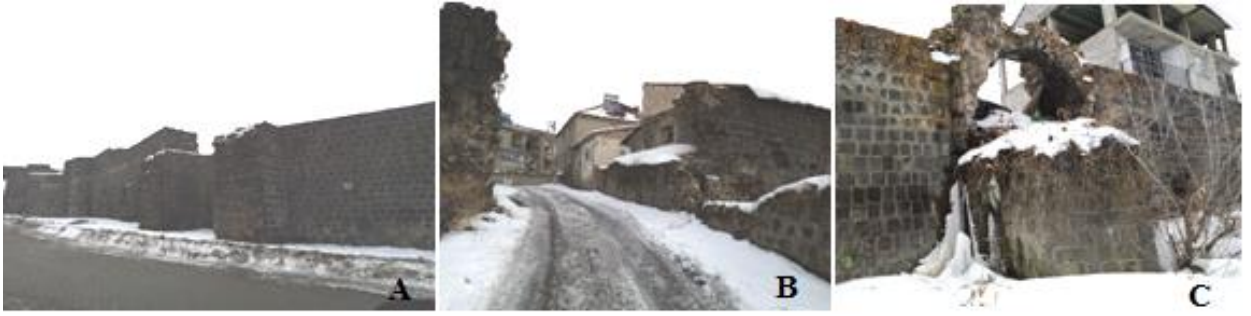
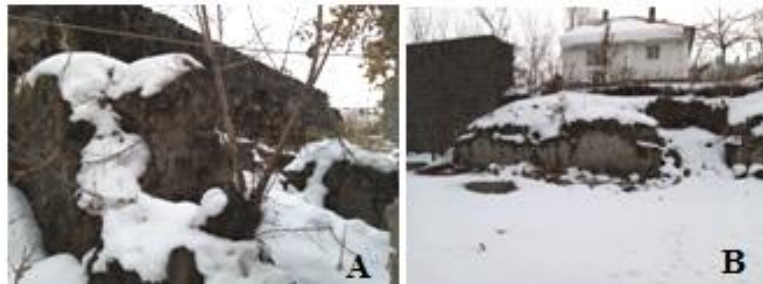
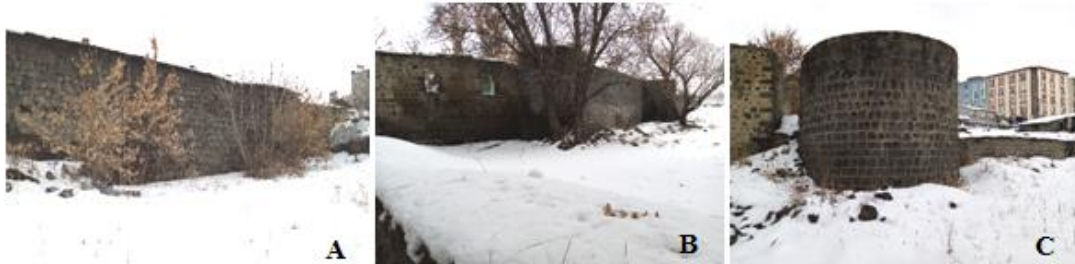
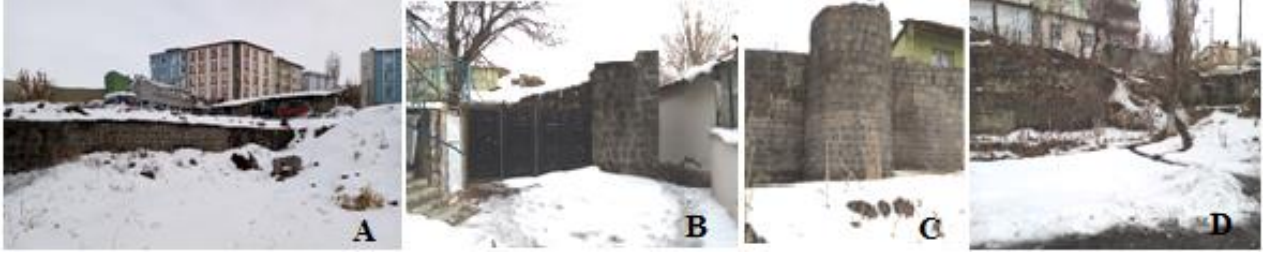
Malazgirt Kalesi'nde olduğu gibi çift sıra duvarlar ve burçların yapılması usulü 5. yüzyılda İstanbul surlarında uygulandığı ve Hitit, Urartu, Roma, Bizans ve Haçlı kaleleriyle Osmanlı kaleleri arasında önemli farklar olmakla beraber hendek, çift duvar sistemi ve kapıları (Fotoğraf 15B, 15C) çifte burçla koruma gibi bazı uygulamaların kullanıldığı bilinmektedir (Eyice, 2001: 235-236). Hititler'in gerektiğinde suni bir set oluşturarak kaleyi set üstüne inşa ettikleri ve güvenlik sağlamaya yönelik olarak kale giriş kapılarında, burçlarda ve surlar üzerinde gizli poternalar yaptıkları, Malazgirt'te olduğu gibi hendeklere su doldurarak (Eyice, 2001: 236-237), hendek üzerinde zincirlere bağlı hareketli bir köprünün güvenlik ve ulaşım amaçlı kullanıldığı bilinmektedir. Bu tür örneklerde hendeği ve köprüyü aşabilen düşmanın bertaraf edilmesini kolaylaştırmaya yönelik olarak kapıların iç tarafında dört tarafı kapalı ve gerektiğinde kalenin içine bağlantıyı da kesebilen avluya benzer bir boşluk bırakılmaktadır. Kalenin doğu ve batı kapılarının çevresinde yaptığımız taramada bu uygulamanın izlerine rastlanılmıştır. Malazgirt'te surların doğu ve batı kapısı dışında kuzey ve güneyden de kapıları olabileceğini düşünülerek yapılan yüzey taramasında, kuzey ve güney surlarının kısmen yıkılması nedeniyle yerleri tespit edilememiş, ancak kuzey ve güney kapısı diyebileceğimiz iki açıklık dikkat çekmiştir (Fotoğraf 16, 17, 18, 19).

Fotoğraf 16. Malazgirt Kale İçi A.Kuzey Surları ve Doğu Kapısı, Burçlar, B.Batı Kapısı C.Kuzey Kapısına Ait Olduğunu Düşündüğümüz İzler (Ferruh Toruk Arşivi 2020-2021)

Fotoğraf 17. Malazgirt Kalesi Kuzey Surları (Ferruh Toruk Arşivi 2020-2021)

Fotoğraf 18. Malazgirt Kalesi Kuzeybatı Burçları (Ferruh Toruk Arşivi 2020-2021)

Fotoğraf 19. Malazgirt Kalesi Güney Surları (Ferruh Toruk Arşivi 2020-2021)

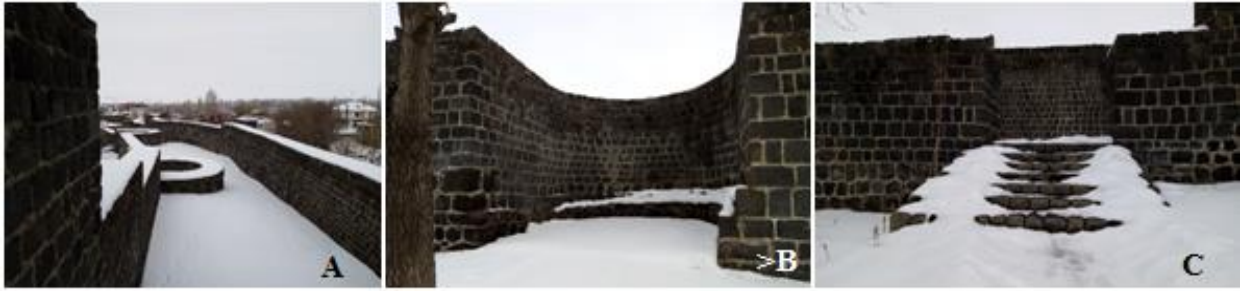
Fotoğraf 20. Malazgirt Kalesi A.İç Kale ve Dış Sur Arasındaki Şiv Bölgesi, B. İç Kale’nin Doğusunda Şive Geçilen Merdiven, C. İç Kale’nin Doğusundaki İç Burç (Ferruh Toruk Arşivi 2020-2021)

Kale’de tahkimatın güvenilir olması için surlarda yer yer duvar dirseği, payanda veya mahmuz denilen sivri yüzeyler kullanılmıştır. Kale surlarının iç taraflarında bulunan merdivenler, duvarların üst kenarlarındaki mazgal siperlerinin arkasında uzanan devriye/seğirdim yolu denilen dar bir yola ulaşmaktadır. İç Kale’de doğu iç ve dış surlar arasında kalan ve büyük kulenin zemininden başlayıp, üst kota ulaşan, düşmanın beden duvarlarına yaklaşmasını önlemek için eğimli şekillendirilen ve *şarmpol* veya *şiv* olarak adlandırılan eğimli rampaya (Bkz. Fotoğraf 13B,) ulaşan merdiven izlenmektedir (Fotoğraf 20). Bu alanda ikisi merdivenin sağında (biri restore edilmektedir) olmak üzere üç burç yer almakta olup, burçlardan büyük burça en yakın olanının içi son yıllarda nedeni bilinmemek üzere kapatılmıştır (Fotoğraf 21).

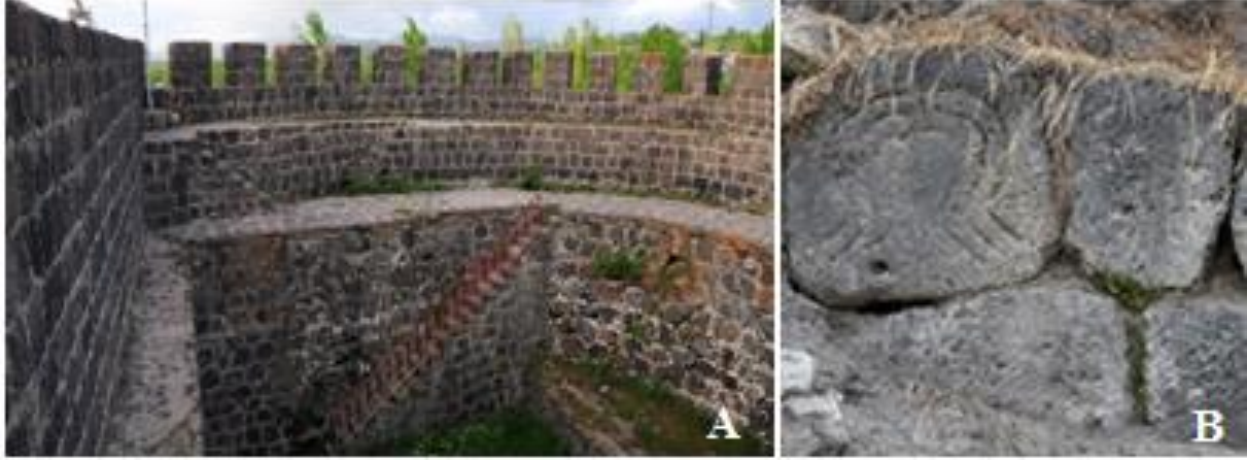
Fotoğraf 22. Malazgirt Kalesi A.Büyük Kule Barbatalar, B. Sur Üzerinde Çift Ejder ve Kartal Motifi (Ferruh Toruk Arşivi 2020-2021)

muhafızların yaşadıkları bölümler ile kalenin yiyecek saklamak üzere ambarlar ve özellikle su gereksinimini karşılayacak kuyu veya sarnıçlara ilişkin günümüze ulaşan izler bulunmamaktadır. Kale'de su gereksinimini karşılamaya yönelik, bazı örneklerde olduğu gibi Kale'den dışarıda bir su kaynağına ulaşmakta kullanılan gizli bir yol veya tünel izine rastlanmadığından, Kale'de su gereksiniminin nasıl karşılandığı sorusu çözüm beklemektedir. İç Kale, surların büyük bölümü ve burçların yapı malzemesi tamamen taştır ve yüzeylerinde herhangi süsleme unsuru bulunmamaktadır. Üst kısımları kısmen tahrip olmuş surların devamında, bir taş yüzeyinde kazıma tekniği ile oluşturulmuş çift ejder ve bu iki ejderin ortasında çift başlı bir kartal motifi görülmektedir. Gök kubbenin idaresi ve ahengini sağladığı, karanlık ve kötülüğe karşı savaştığına inanılan çift ejder motifinin ortasındaki kartal; olasılıkla Selçuklu sancağında yer alan kartaldır (Fotoğraf 22B). Bunun dışında Batı Kapısı üzerinde tam okunamayan, taş üzerine kazılmış yazının varlığı (kitabe?) dönemin hat sanatı örneğinin Kale'de yer alması açısından önemlidir.
