KUMALAR ÇAYI (DİNAR) HAVZASINDA KIR MESKENLERİ¹

Rural Dwellings In The Kumalar River (Dinar) Basin

Doktora Öğrencisi. Lütfiye POSTALCI

Prof. Dr. Fatma KAFALI YILMAZ

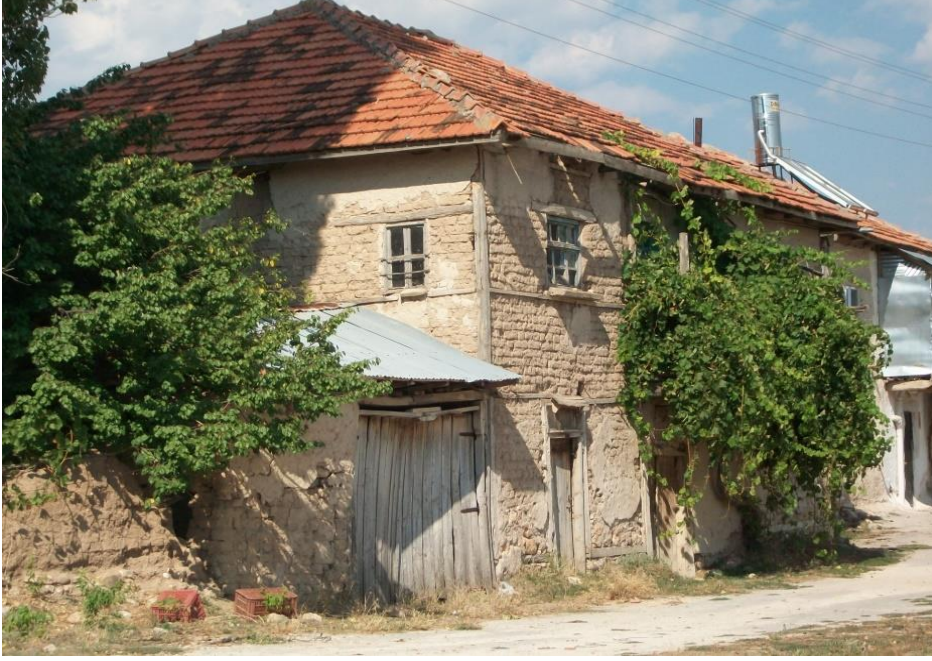
Fotoğraf 1. Dombay Köyü'nde Kerpiç Mesken Görünümü. Kerpicin ana yapı malzemesi olarak kullanıldığı bir kırsal mesken örneği. Havzadaki kerpiç meskenlerin çoğu günümüzde terk edilmiş durumdadır.

Çevrenin meskenler üzerindeki en önemli etkisi, meskenlerin inşasında kullanılan yapı malzemelerinde görülmektedir. Çevreden kolay ve ucuza temin edilen taş, toprak ve ahşap malzemenin kullanılmasıyla oluşturulan kır meskenleri coğrafi çevrenin etkisini belirgin bir şekilde yansıtmaktadırlar. Kumalar Çayı havzasındaki geleneksel meskenlerin büyük çoğunluğunda ana yapı malzemesi olarak kerpiç kullanılmıştır (Foto-1). Kerpiç, ülkemizdeki kır meskenlerinin inşasında kullanılan en yaygın malzeme durumundadır (Doğanay, 1994: 324). İyi bir yalıtım özelliğine sahip olan kerpiç, kış aylarında meskenlerin fazla soğumasını engellerken, sıcak yaz günlerinde ise meskenin iç kısımlarının dışarıya göre daha serin olmasını sağlamaktadır. Diğer taraftan araştırma sahasındaki köylerin büyük bölümünün, merkezi kısımda yer alan Dombayova çevresinde; birikinti konilerinin üzerinde veya hemen gerisinde ya da alüvyal ova tabanında kurulmuş olmaları da kerpiç kullanımının yaygınlaşmasında etkili olmuştur. Nitekim bu yerleşmelerin çevresinde fazlaca bulunan alüvyon malzeme, kerpiç yapımına son derece elverişlidir. Böylece çevreden kolayca temin edilen toprak, kerpiç yapımında kullanılmak suretiyle, meskenlerin inşasında önemli bir rol oynamıştır (Akbulak, 2007: 252-253). Araştırma sahasındaki köylerin tamamında kerpiç meskenlere rastlanmakla birlikte, kerpiç meskenlerin yoğun olarak bulunduğu yerleşmeler; Dombay, Yeşilyurt, Cumhuriyet gibi ova köyleridir.

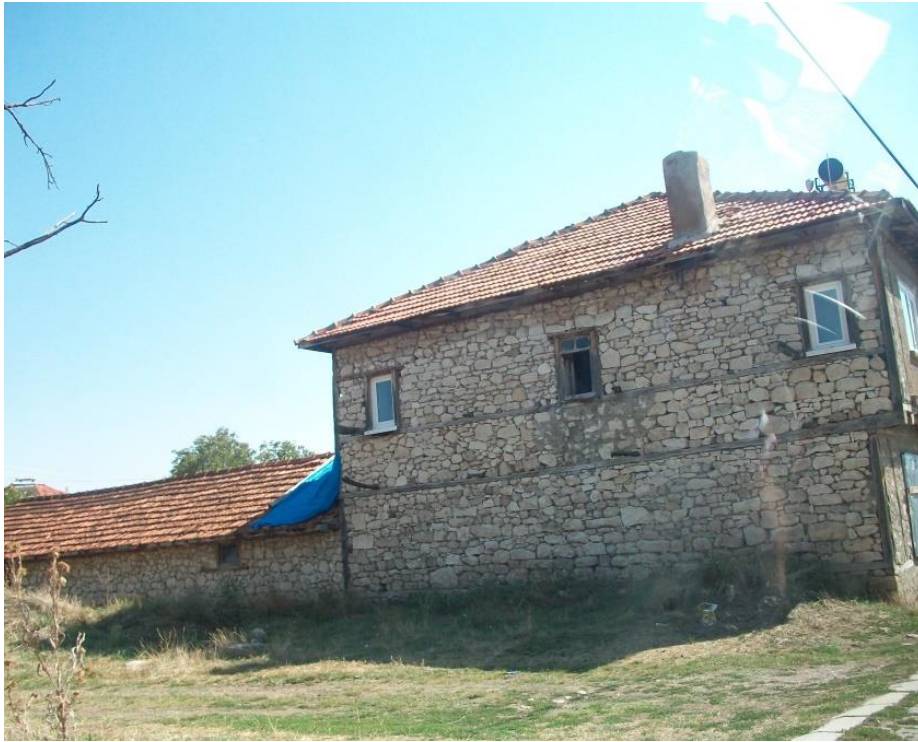
Fotoğraf 2. Yenibelkavak Köyü'nde Taş Mesken ve Eklentisinden Bir Görünüm. Havzada, taşın ana yapı malzemesi olarak kullanıldığı meskenlere az da olsa rastlanmaktadır. Taş, meskenin yan duvarlarının ve iç bölmelerinin örülmesinde kullanılmaktadır. Duvarları örerken bağlayıcı olarak genellikle çamur harcı, kireç harcı ya da çimento harcı vb. malzemelerden yararlanılmaktadır.

Taş, havzadaki meskenlerin inşasında kerpiçten sonra en fazla kullanılan yapı malzemesidir (Foto-2). Ancak taşın ana yapı malzemesi olarak kullanımı azdır. Bunun nedeni, taşın diğer yapı malzemelerine göre daha zor temin edilmesidir. Taş; kerpiç ya da tuğladan yapılan meskenlerde yardımcı yapı gereci olarak kullanılmaktadır. Bu nedenle, sahadaki meskenlerin neredeyse tamamında belirli oranlarda taş kullanıldığı dikkati çekmektedir. Özellikle meskenlerin temeli ve mesken duvarlarının yarısına kadar taş kullanıldığı görülmektedir (Foto-3).

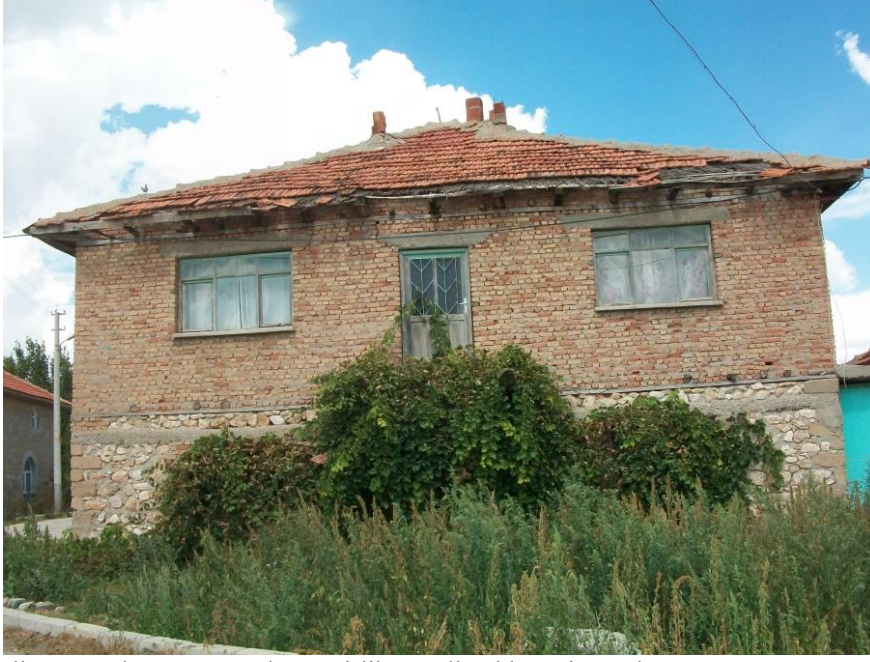
Fotoğraf 3. Gökçeli Köyü'nde Taş ve Tuğlanın Birlikte Kullanıldığı Bir Mesken Görünümü. Araştırma sahasında, taş genellikle kerpiç ya da tuğla kullanılarak yapılan meskenlerde yardımcı malzeme olarak kullanılmaktadır.

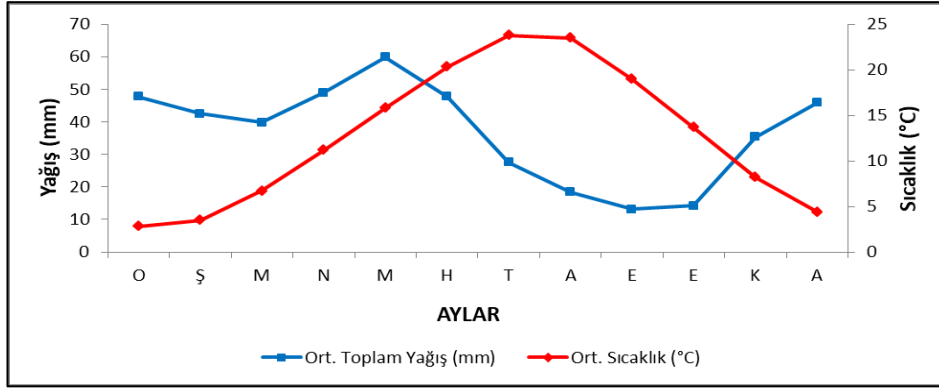
Şekil 1. Kumalar Çayı Havzasında Yağış-Sıcaklık İlişkisi

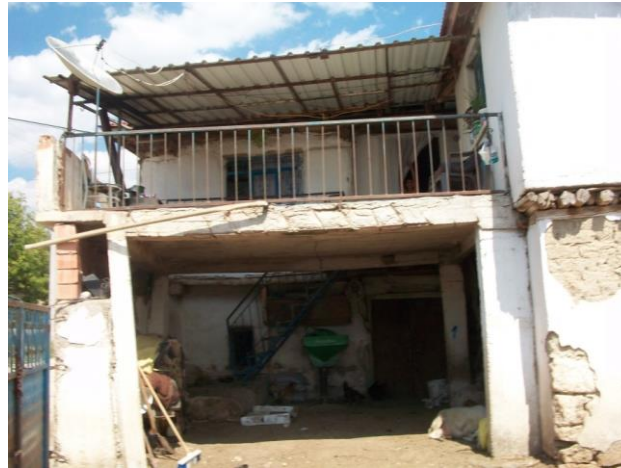
Fotoğraf 4. Karataş Köyü'nde İki Katlı Geleneksel Köy Meskeni. Üst katında ikamet edilen meskenin alt katı ve bahçesi küçükbaş hayvan barınağı olarak kullanılmaktadır.

Kumalar Çayı havzasında, kerpiç ve taş meskenler köy yerleşmelerinin içinde bulunduğu coğrafi koşulların etkisinde gelişmiş eski meskenlerdir. Bu meskenler, uğraşılan iktisadi faaliyete göre tek katlı ya da iki katlı olarak inşa edilmişlerdir. Temel geçim kaynağı büyükbaş hayvancılık olan ailelerde, geçmişte evlerin alt katı ahır ve samanlık olarak kullanılırken, günümüzde ahırlar evlerin yanına inşa edilmeye başlanmıştır. Küçükbaş hayvancılıkla uğraşanlarda da benzer şekilde iki katlı meskenlere rastlanmaktadır. Bu meskenlerin alt katı ve önündeki bahçe küçükbaş hayvanların barınması için kullanılmaktadır (Foto-4).

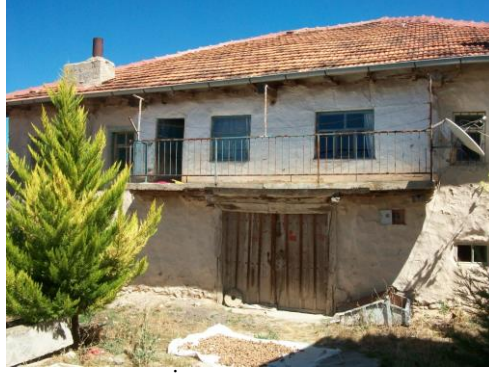
Fotoğraf 5. Şematik Planı Verilen Hanayın Görünümü. İncesu Köyü'nde yer alan hanayın girişi iki kanatlı büyük ahşap kapıdan sağlanır. Girişte geniş bir sofa ve kapıları sofaya açılan ekmek evi, odunluk, depo ve ambar bulunmaktadır. Meskenin üst katında ise kapıları hayata (salon) açılan dört oda bulunmaktadır. Balkon ve kiremit örtülü çatı sonradan eklenmiştir.

Araştırma sahasında, “hanay” olarak adlandırılan iki katlı geleneksel kır meskenlerine sıkça rastlanmaktadır (Foto-5). Hanayın giriş kapısı iki büyük ahşap kanattan oluşmakta ve giriş katında ekmekevi (ocak), odunluk, depo, ambar gibi bölümler yer alırken, üst katında dört oda bulunmaktadır (Şekil-2). Bu odaların kapıları “hayat” adı verilen bir salona açılmaktadır. Odalarda “yükçük” adı verilen ve çeşitli eşyaların konulduğu dolaplar mevcuttur. Hanaylar, geleneksel aile yapısına uygun olarak planlanmıştır. Evin en önemli bölümünü oturma odası oluşturmaktadır. Hanayda mutfak, hayat kısmının bir köşesinde yer almaktadır. Banyo ve tuvalet geçmişte evden ayrı avluda yer alırken, günümüzde mesken içerisine alınmıştır. Meskenin iç ve dış duvarları, toprağın içine saman karıştırılarak oluşturulan çamur harç ile sıvanıp üzeri kireç ile boyanmaktadır.

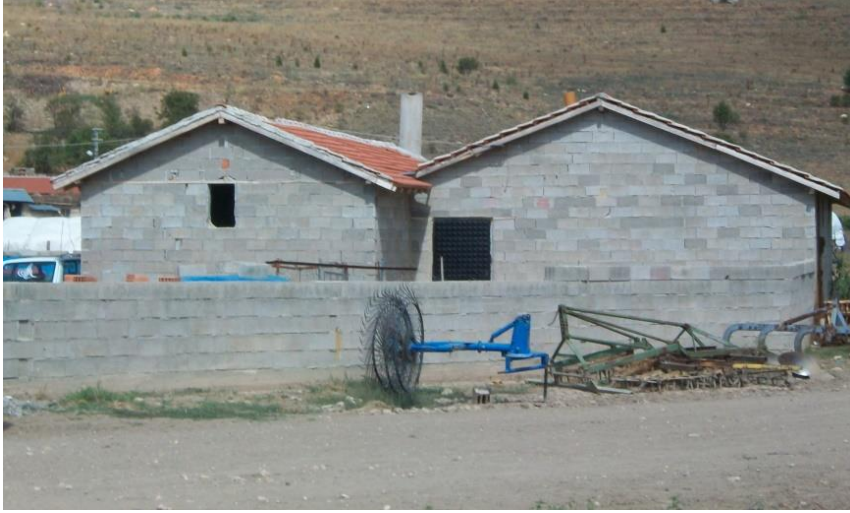
Fotoğraf 6. Burunkaya Köyü’nde Briketle Yapılmış Hayvan Barınağı. Geçmişte meskenlerin alt katı hayvan barınağı olarak kullanılırken, günümüzde bu eklentiler meskenin yanına ya da meskenden ayrı olarak inşa edilmektedir. Briket kullanılarak yapılan bu hayvan barınağı meskenden ayrı inşa edilmiştir.

Kumalar Çayı havzasında, meskenlerin en önemli eklentileri ahır, ağıl ve samanlıktır. Aileler gerek kendi ihtiyaçlarını karşılamak, gerekse ek gelir elde etmek için 5-10 baş hayvan beslemektedirler. Bu nedenle araştırma sahasında ahır ve samanlık yaygın olarak görülen mesken eklentileridir. Bununla birlikte, küçükbaş hayvancılık yapılan meskenlerde “ağıl” olarak adlandırılan eklentilere de rastlanmaktadır. Ahır, ağıl ve samanlık gibi eklentiler meskenlerin alt katında olabildiği gibi, avlunun şekline ve büyüklüğüne göre ayrı da yer alabilmektedirler. Havzada, 2000’li yıllardan bu yana inşa edilen meskenlerde söz konusu eklentiler meskenlerin yanına veya meskenden ayrı olarak inşa edilmektedirler. Köylerde geçmişte yapılmış olan ahır, ağıl ve samanlık gibi eklentilerin kerpiçten yapıldığı dikkati çekmektedir. Günümüzde hayvancılıkla uğraşan kişiler ise söz konusu eklentilerin yapımında inşa malzemesi olarak briket veya tuğlayı tercih etmektedirler (Foto-6). Bunun yanı sıra yazlık ahır ve ağılların yapımında daha ekonomik olması nedeniyle saç örtü de kullanılmaktadır (Foto-7).

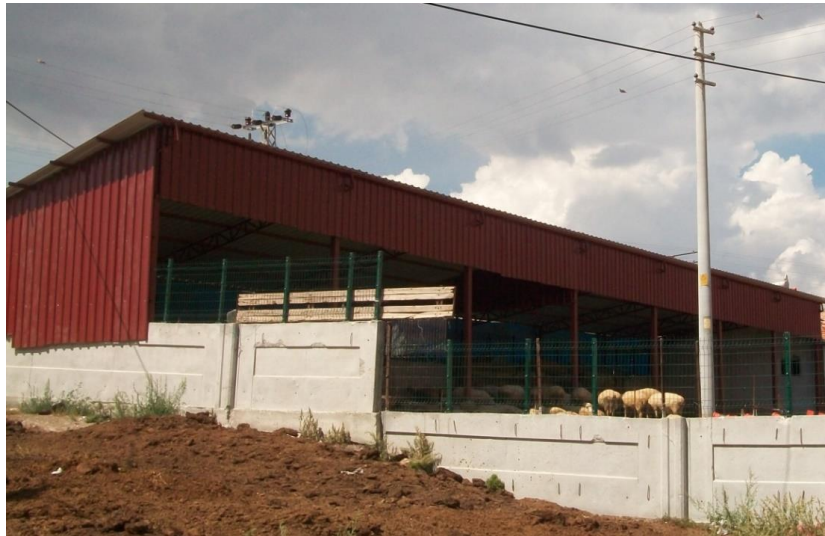
Fotoğraf 7. Burunkaya Köyü’nde Saç Malzemeden Yapılmış Küçükbaş Hayvan Barınağı. Son yıllarda yazlık olarak yapılan ahır ve ağıllarda yapı malzemesi olarak saç örtü kullanılmaktadır. Saç örtü kullanılarak yapılan bu küçükbaş hayvan barınağı da meskenden ayrı bulunmaktadır.

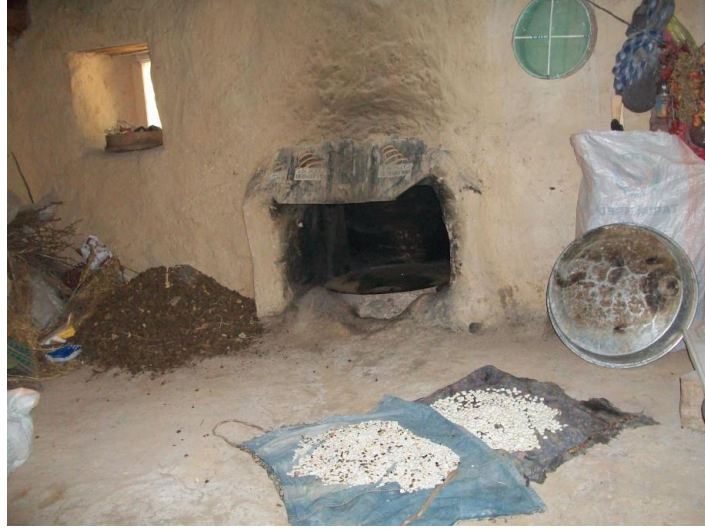
Fotoğraf 8. Keklice Köyü'nde Ekmek Pişirme Amacıyla Kullanılan Ocaktan Bir Görünüm. Ekmek pişirme amacı ile kullanılan ocaklar havzadaki meskenlerin çoğunda mevcuttur.

Diğer bir eklenti çeşidi ocaklardır. Geleneksel meskenlerin çoğunda avluda veya mesken içerisinde ocak (ekmek evi) bulunur (Foto-8). Bu ocaklarda saç üzerinde bazlama, yufka gibi ekmek pişirilir. Ocakların şekilleri kare ya da kubbe biçiminde olup, yapımında tuğla, çimento, kireç gibi yapı malzemeleri kullanılmaktadır. Ancak her meskende bu eklentilerin tamamı bulunmamaktadır. Örneğin; hayvancılıkla uğraşan ailelerin yaşadığı meskenlerde ahır, ağıl, samanlık ve sütük gibi eklentiler mevcut iken, hayvancılığın yapılmadığı meskenlerde bu eklentiler yer almamaktadır.

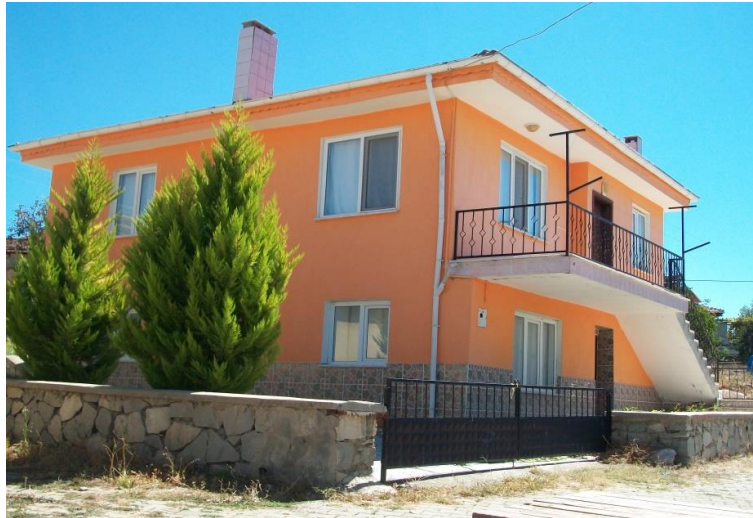
Fotoğraf 9. İncesu Köyü'nde Modern Bir Mesken Görünümü. Günümüzde geleneksel yapı tarzı ve gereçleri terk edilmiş olup, konutlar çağdaş yapı malzemeleriyle betonarme olarak inşa edilmektedir. Dolayısıyla araştırma sahasında geleneksel köy meskenlerinden modern meskenlere geçiş görülmektedir.

Son yıllarda kır meskenleri üzerinde coğrafi çevrenin etkisi azalmış ve insanın etkisi artmış durumdadır (Özav ve Yılmaz, 2007: 144). Ulaşım sistemlerinin gelişmesi ile birlikte şehirle olan ilişkilerin artması, sosyoekonomik yapının iyileşmesi gibi faktörlere bağlı olarak kırsal yerleşmelerde mesken tipleri, yapı malzemeleri ve meskenlerin kullanım özelliklerinde bazı değişimler meydana gelmiştir. İki katlı veya tek katlı olarak inşa edilen bu konutlar, çağdaş yapı malzemeleri (tuğla, demir, çimento vb.) kullanılarak geniş bir şekilde inşa edilmiştir. Ayrıca yeni (modern) meskenlerde, eski tip meskenlerde olan eklentiler ortadan kaldırılmıştır. Havzadaki köy yerleşmelerinde, şehirselleşen nitelikli çağdaş konutların sayısı gün geçtikçe artmaktadır (Foto-9).

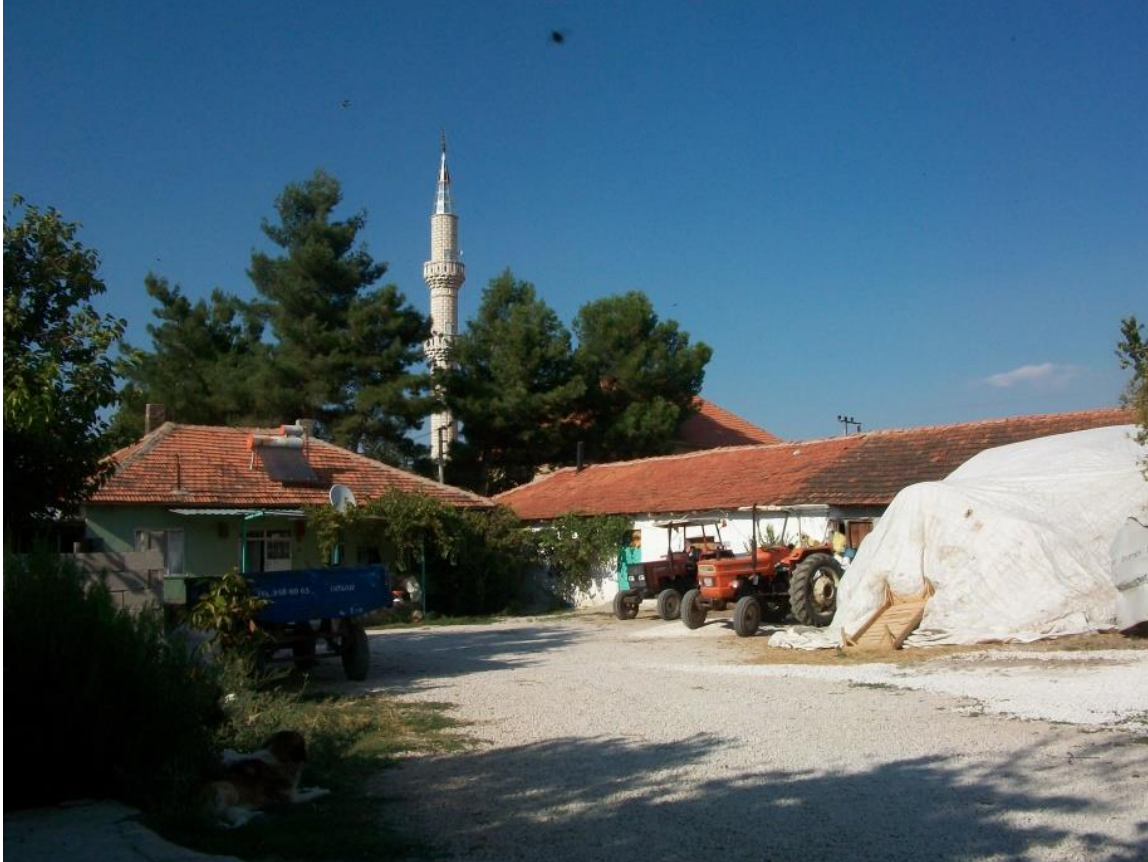
Fotoğraf 10. Akgün Köyü’nde Kırma Çatı (Mesken) ve Beşik Örtü (Ahır) Tarzında İnşa Edilen Çatı Tipleri. Meskenlerin çatıları genellikle kırma çatı tarzında inşa edilirken, ahır ve ağılların çatıları ise iki yana eğimli olan beşik örtü tarzında inşa edilmiştir.

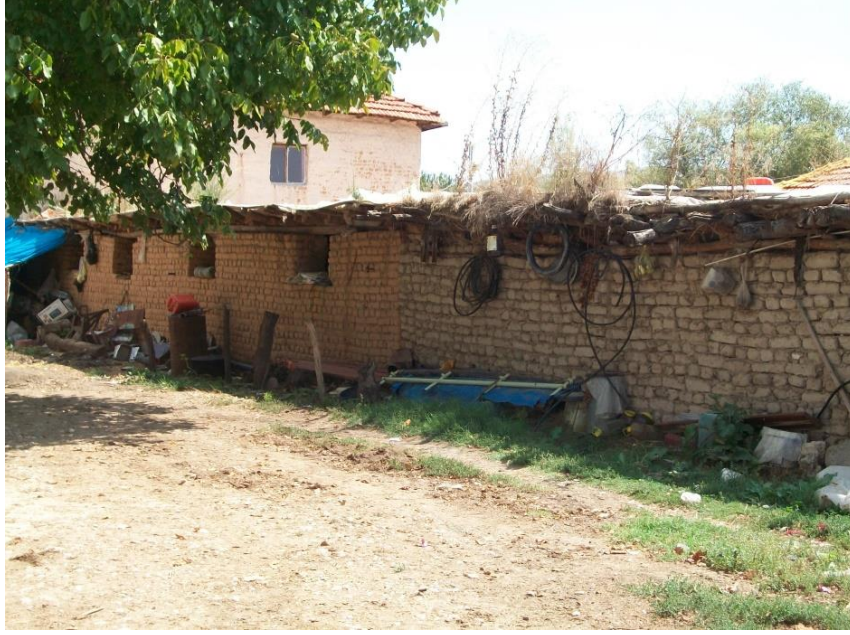
Fotoğraf 11. Cumhuriyet Köyü'nde Taş Duvarlı, Çatısı Sazlıklardan Yapılmış Düz Toprak Damlı Ahır. Araştırma sahasında yer alan Karakuyu Gölü'nde sazlıkların yoğun olarak bulunmasından dolayı eski mesken ve ahırların çatıları yöreden temin edilen sazlıklarla kaplanıp, üstleri toprakla örtülmüştür.

Ahır ve ağıllarda ise çatı tarzı olarak, iki yana eğimli olan “beşik örtü” tarzındaki çatılar inşa edilmiştir (Şekil-4). Bunun yanı sıra az da olsa düz damlı ahır ve ağıllar da bulunmaktadır. Eski ahırlarda çatıların yöreden temin edilen sazlıklarla kaplanıp, üstlerinin toprakla örtüldüğü dikkati çekmektedir (Foto-11). Ancak 2000’li yıllardan sonra inşa edilen ahır ve ağıllarda çatı malzemesi olarak kiremit ya da saç örtünün kullanıldığı görülmektedir.
