Bilecik Aşevi'nin Yeniden İşlevlendirilmesi Ve Koruma Süreci

The Adaptive Reuse And Conservation Process Of Bilecik Imaret

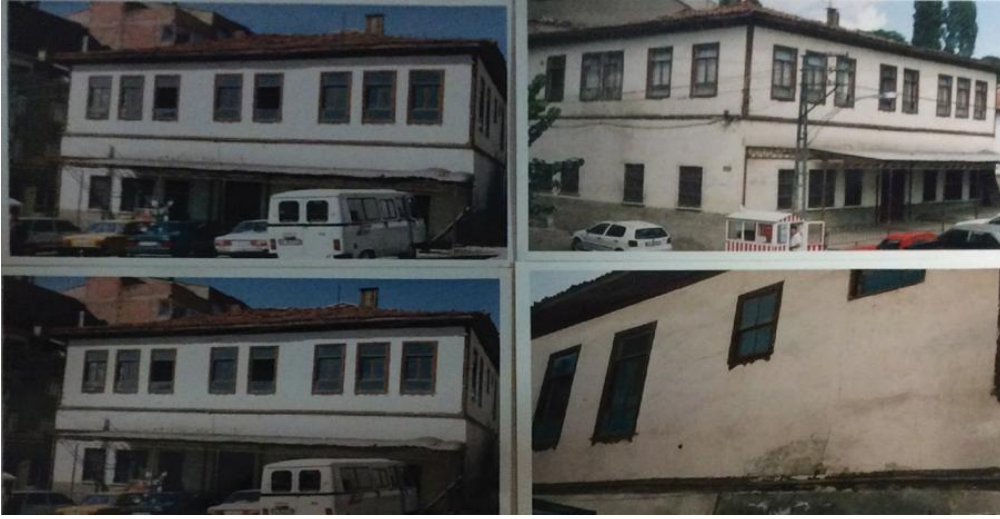
Görsel 3: Bilecik Aşevi'nin 1996 Yılına Ait Görselleri

(E.K.V.K.K. Arşivi). Tavan döşemesi ahşap malzemeden kirişli olarak yapılmış, duvar sıvalarında ise kireç sıva kullanılmıştır (Görsel 3).

Günümüzde hem hizmet binası hem de galeri salonu olarak işlev görmektedir. 211.04 m²'lik bir yüzölçümüne sahip tescilli bir yapı olup, kare planlı bir kurguyla tasarlanmıştır. İki kattan oluşan yapının zemin katında, ortada yuvarlak kemerli ve çerçeveli bir giriş kapısı bulunmaktadır. Girişin her iki yanında simetrik olarak yuvarlak kemerli üçer pencere yer almakta olup, aynı katta yan cephede ayrı bir giriş kapısı daha bulunmaktadır. Birinci katta ön cephede simetrik olarak sekiz pencere, yan cephelerde ise altı adet dikdörtgen pencere konumlandırılmıştır. Üst örtü sistemi kırma çatı olup, alaturka kiremitle kaplanmıştır. Cephe düzeninde ve pencere açıklıklarında simetri gözetilmiş, geleneksel mimari öğeler korunmuştur. Yapının inşa teknikleri incelendiğinde, giriş kat cephesinde ahşap bağdadi sistemin kullanıldığı, birinci katın dış ve iç duvarlarının yine ahşap bağdadi sistemle inşa edildiği tespit edilmiştir.

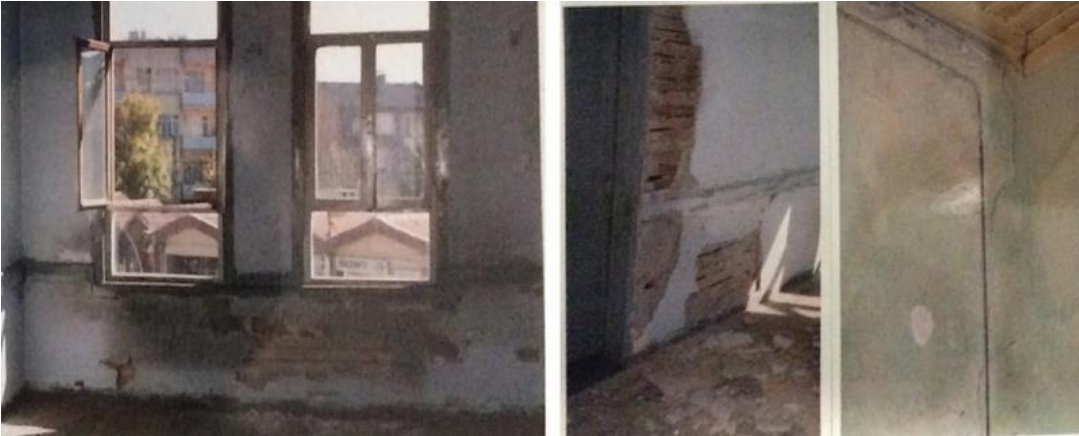
Görsel 4: İç Mekânda Sıva Dökülmeleri

Zaman içerisinde yapıda meydana gelen deformasyonlar taşıyıcı duvarlarda geniş açıklıklar oluşturmuş, sıvalarda dökülmeler ve malzeme yüzeylerinde bozulmalar meydana gelmiştir (Görsel 4). Kapı ve pencere doğramaları ahşap olup, malzemenin zamanla yıprandığı, döşeme ve tavanlarda çökme ve deformasyonların olduğu yapılan incelemelerde tespit edilmiştir (Görsel 5). Yapının işlevsiz kaldığı dönemde zemin katın depo, birinci katın ise konut olarak kullanıldığı düşünülmektedir (E.K.V.K.K. Arşivi).

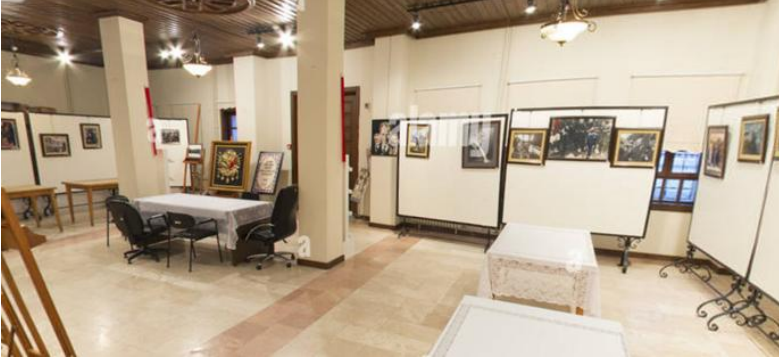
Zemin katta yer alan galeri mekânında sergilemeler, taşınabilir ayaklı panolar aracılığıyla gerçekleştirilmekte olup, bu yöntem sayesinde yapının özgün dokusuna müdahale edilmeden sergi düzenlemeleri yapılabilmektedir. Esnek ve modüler sergileme sistemi, farklı etkinlik ve sergi türlerine uyum sağlayarak mekânın çok amaçlı kullanımına olanak

tanımlanmaktadır. Aydınlatma düzeninde, spot ve sarkıt aydınlatmalar birlikte kullanılarak mekânın hem fonksiyonel hem de estetik açıdan dengeli bir ışık düzenine sahip olması sağlanmıştır. Spot aydınlatmalar, sergilenen objeleri vurgularken, sarkıt aydınlatmalar genel mekân atmosferini desteklemektedir. Bu aydınlatma sistemi, mekânın algısını güçlendirirken, sergileme alanlarının görsel olarak daha etkili bir şekilde sunulmasını sağlamaktadır (Görsel 7).

Görsel 7: Galeri Mekânı
Kaynak: Alamy, 2025.

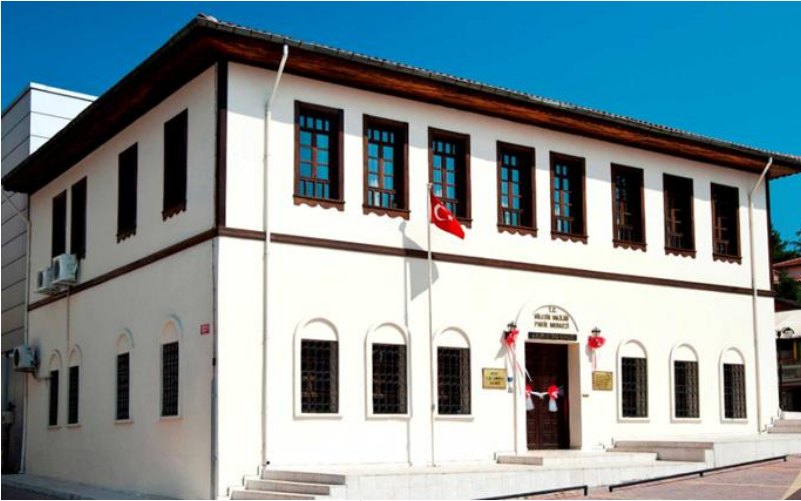
Tarihi yapının yeniden işlevlendirilmesi sürecinde, taşıyıcı sistemin korunması ve güçlendirilmesi amacıyla çeşitli müdahaleler gerçekleştirilmiştir. Öncelikli olarak, yapıda zamanla meydana gelen yapısal bozulmalar tespit edilmiş, duvarlarda oluşan çatlaklar enjeksiyon yöntemiyle doldurulmuş ve eksik bölümler tamamlanmıştır. Ahşap döşeme kirişleri ve tavan elemanlarında gözlemlenen deformasyonlar giderilmiş, taşıyıcı sistemin dayanıklılığını artırmak amacıyla orijinal malzeme özelliklerine uygun olarak eksik parçalar tamamlanmıştır. Cephe onarımları kapsamında, yapı yüzeylerinde meydana gelen sıva dökülmeleri temizlenmiş ve orijinal kireç sıva dokusuna uygun şekilde sıva uygulamaları yapılmıştır. Yapının özgün kimliğini korumak amacıyla pencere ve kapı doğramalarının restorasyonu titizlikle gerçekleştirilmiş, hasar görmüş bölümler aslına sadık kalınarak yenilenmiştir (E.K.V.K.K. Arşivi). Çatı ve üst örtü sisteminde ise, zamanla yıpranan alaturka kiremitler elden geçirilmiş, eksik veya hasar görmüş parçalar özgün yapıya uygun olarak değiştirilmiştir (Görsel 8).

Görsel 8: Bilecik Kültür ve Turizm İl Müdürlüğü, Giriş Cephesi
Kaynak: Kültür Portalı, 2025

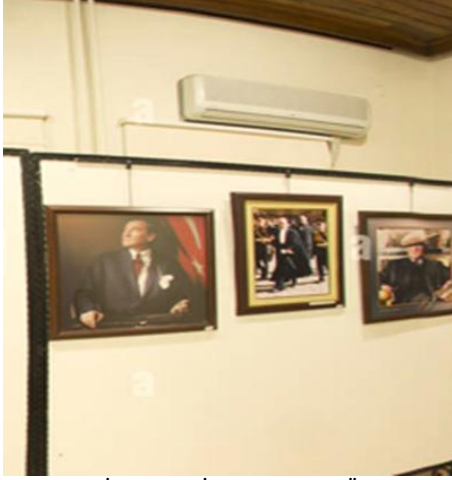
Görsel 9: İç Mekân İklimlendirme Örneği

Yapıda iklimlendirme sistemi hem doğal hem de yapay yöntemler kullanılarak sağlanmaktadır. Doğal iklimlendirme, yapıdaki mevcut pencere açıklıkları ve mekânsal organizasyon sayesinde doğal hava sirkülasyonuna olanak tanırken, yapay iklimlendirme sistemleri modern konfor koşullarına uyum sağlamak amacıyla entegre edilmiştir. Yapının yan cephesinde, klimaların dış üniteleri (kondansör sistemleri) konumlandırılmış olup, bu sistemler iç mekândaki klimalarla bağlantılı olarak çalışmaktadır (Görsel 9). İç mekânda yer alan split klima üniteleri, soğutma ve ısıtma işlevi görerek kullanıcı konforunu artırmakta ve mekân içi sıcaklık kontrolünü sağlamaktadır (Görsel 9). Bu sistemler, yapının yeni işlevine uygun şekilde tasarlanarak, iklimlendirme ihtiyacını karşılamak amacıyla günümüz standartlarına uygun şekilde modernize edilmiştir.

Ayrıca, yapının havalandırma ve sıcaklık kontrolü açısından dengeli bir iç mekân iklimi sunabilmesi için doğal havalandırma olanakları da korunmuştur. Pencere açıklıklarının stratejik konumlandırılması, mekân içinde hava akışını destekleyerek enerji tüketimini azaltmaya yönelik pasif bir iklimlendirme stratejisi oluşturmaktadır. Böylece, hem doğal hem de mekanik sistemlerin entegre kullanımıyla bina içindeki hava kalitesi ve termal konfor artırılmıştır.

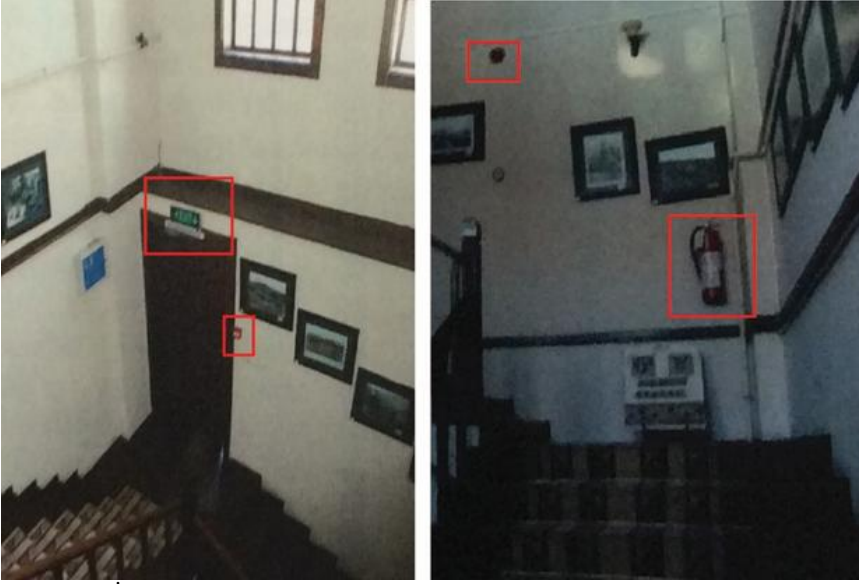
Görsel 10: İç Mekânda Yangın Güvenliği Donanımları

Bilecik Kültür ve Turizm İl Müdürlüğü yapısı, günümüz yapı standartları ve ilgili mevzuatlar çerçevesinde, zorunlu yangın ve deprem yönetmeliklerine uygun olarak tasarlanmış ve yeniden işlevlendirilmiştir. Yapının güvenliğini artırmak amacıyla, yangın ve acil durum senaryoları dikkate alınarak gerekli önlemler uygulanmış, kullanıcı güvenliğini sağlamaya yönelik sistemler entegre edilmiştir. Yangın güvenliği kapsamında, yapı içerisinde Türk Standartları Enstitüsü (TSE) ve uluslararası yangın yönetmeliklerine uygun şekilde yangın tahliye noktaları belirlenmiş, kaçış yollarının erişilebilirliği artırılmıştır. Yangın anında erken müdahale imkânı sunmak amacıyla, iç mekâna yangın söndürme tüpleri, acil yangın düğmeleri ve otomatik yangın algılama sensörleri entegre edilmiştir (Görsel 10). Bu sistemler, yangın sırasında hızlı tepki verilmesini sağlamak ve kullanıcıların güvenli bir şekilde tahliye edilmesini kolaylaştırmak amacıyla stratejik noktalara yerleştirilmiştir. Yapının deprem güvenliği açısından değerlendirilmesi sürecinde, mevcut taşıyıcı sistem analiz edilmiş ve deprem yönetmeliğine uygun olarak güçlendirme çalışmaları gerçekleştirilmiştir. Yapısal dayanıklılığı artırmak amacıyla duvarlardaki taşıyıcı elemanlar desteklenmiş, malzeme kayıpları özgün yapıya uygun şekilde tamamlanmıştır. Aynı zamanda, acil tahliye senaryoları göz önünde bulundurularak, yapının deprem sırasında güvenli tahliyesini sağlayacak çıkış güzergâhları belirlenmiş ve yapıya entegre edilmiştir. Yangın ve deprem güvenliği açısından yapılan bu düzenlemeler, yapının modern kullanım ihtiyaçlarına uyum sağlamasını ve uzun vadeli korunmasını amaçlamaktadır. Böylece, Bilecik Kültür ve Turizm İl Müdürlüğü, kültürel mirasın korunmasına yönelik bir örnek teşkil ederken, aynı zamanda çağdaş güvenlik standartlarını karşılayan sürdürülebilir bir kamusal yapı olarak işlev görmektedir.

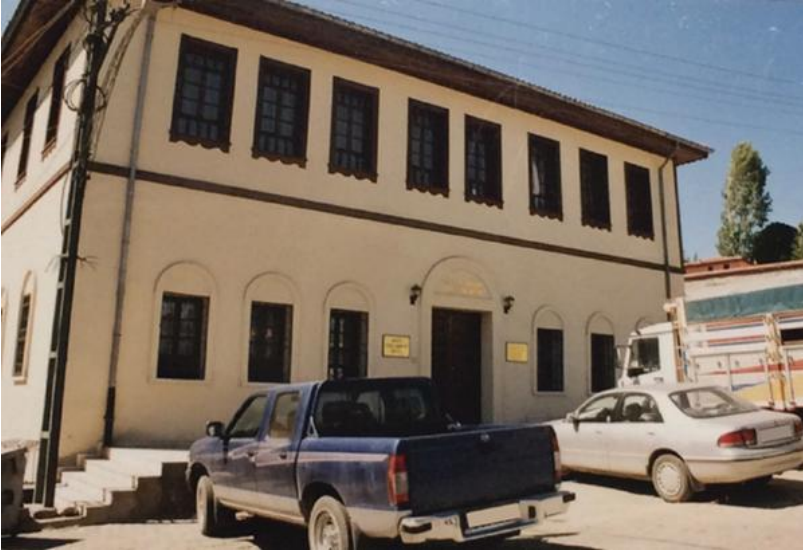
Görsel 11: Otopark ve Çevre Düzenlemeleri

Bilecik Kültür ve Turizm İl Müdürlüğü yapısı, yeni işlevine uygun şekilde çevresiyle birlikte ele alınarak, bütüncül bir tasarım anlayışı doğrultusunda yeniden düzenlenmiştir. Zaman içerisinde dış mekânda meydana gelen deformasyonlar ve kullanım kaynaklı yıpranmalar göz önünde bulundurularak, yapı çevresinde çeşitli iyileştirme çalışmaları gerçekleştirilmiştir. Yapının giriş bölgesinde yer alan taş kaplamalar, kaldırımlar ve basamaklar yenilenerek erişilebilirlik standartlarına uygun hale getirilmiştir. Bu müdahaleler, özellikle yaya sirkülasyonunu kolaylaştırmak, engelli bireyler için erişilebilirliği artırmak ve yapının tarihi kimliğini koruyarak günümüz kullanımına adapte etmek amacıyla gerçekleştirilmiştir. Yapının giriş alanında, yeni işlevin gereklilikleri doğrultusunda bir otopark alanı düzenlenmiştir (Görsel 11). Bu düzenleme, kamusal bir bina olarak hizmet veren yapının ziyaretçilerine daha işlevsel bir kullanım sunmayı amaçlamakta olup, trafik akışı ve yaya yolları ile entegre bir şekilde planlanmıştır.

Ayrıca, güvenlik ve kamusal alan aydınlatma standartları göz önünde bulundurularak, dış mekânda gerekli aydınlatma sistemleri ve güvenlik kamera altyapısı entegre edilmiştir. Yapının çevresel güvenliğini artırmaya yönelik olarak konumlandırılan güvenlik kameraları ve aydınlatma elemanları, hem yapıyı koruma altına almakta hem de ziyaretçilerin güvenliğini sağlamaktadır (E.K.V.K.K. Arşivi)..
